## SERVICE INFO – FAG 0025

# RIU 566425.H195 ja 566283.01.H195

## Asennusohje

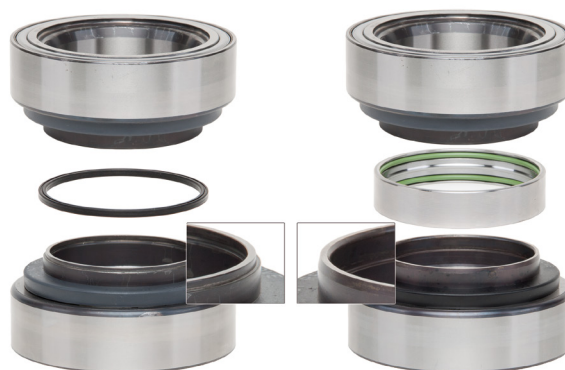
Kuva 1: FAG- (vasemmalla) ja OES-version (oikealla) erot

Edellä esitetyissä FAG RIU -osissa on pieniä ulkonäöllisiä eroja alkuperäisiin varaosiin verrattuna. Tämä johtuu valmistustavasta, eikä kyseessä ole vika. RIU-osien ominaisuudet ja toiminnot ovat alkuperäisiä osia vastaavat, joiden sijasta niitä voidaan korjauksen yhteydessä käyttää rajoituksetta.

**Tekniset ominaisuudet:** Alkuperäisissä pyöränlaakereissa on kaksi tiivisterengasta (O-rengasta) metallirenkaassa. Se työnnetään asennuksen yhteydessä molempien sisärenkaiden yli.

FAG-korjausratkaisussa on yksi O-rengas, jota ei pidä paikallaan metallirengas, vaan se on asennuksen yhteydessä sijoitettu pyöränlaakerien puoliskojen väliin. Tämä tiivistysratkaisu täyttää kaikki tässä käytössä olennaiset vaatimukset ja vain sen rakenteellinen muoto on erilainen.
