## SERVICE INFO – FAG 0033

# Εξωτερικές διαφορές – Δακτύλιοι αισθητήρων ABS

## Παρουσίαση των διαφορετικών σχεδιασμών μουαγιέ τροχού

Κατασκευαστής: DAF

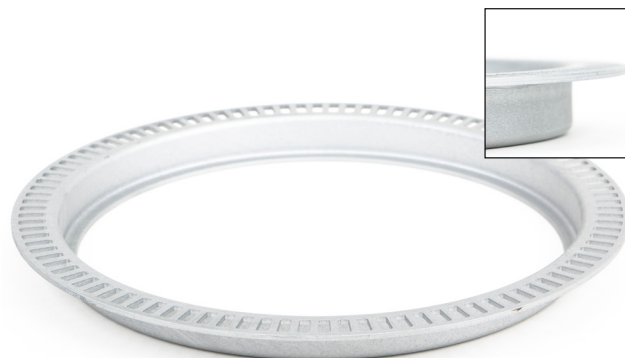
Ο αρ. ανταλλακτικού 434 0579 10 εφαρμόζει στον νέο σχεδιασμό μουαγιέ τροχού

Ωστόσο, τα δύο διαφορετικά μουαγιέ τροχού διαθέτουν διαφορετικούς δακτύλιους αισθητήρων ABS. Κατά την αντικατάσταση του δακτύλιου αισθητήρων ABS, είναι σημαντικό να εντοπίζονται οι εξωτερικές διαφορές προκειμένου να αντιστοιχίζεται ο σωστός δακτύλιος στο σωστό μουαγιέ.

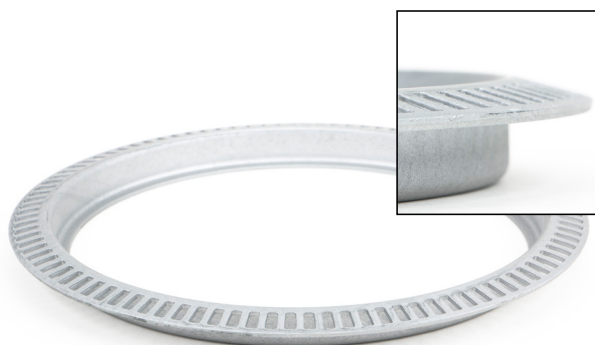
Ο δακτύλιος ABS με αρ. ανταλλακτικού 434 0580 10 εφαρμόζει στον παλιό σχεδιασμό μουαγιέ τροχού
