## SERVICE INFO – FAG 0033

# הבדלים ויזואליים – טבעות חיישני ABS

שים לב להבדלי העיצוב והתכנון של טבורי הגלגל

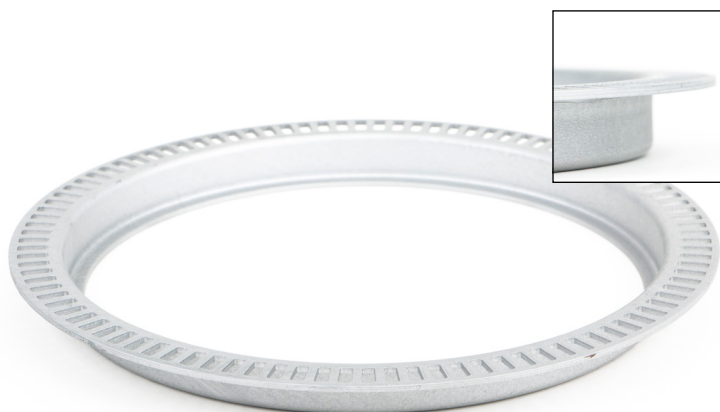
מק"ט – 10 0579 434 מתאים לטבור הגלגל מהסוג שהוא בעל העיצוב החדש

על שני טבורי הגלגל השונים מותקנות טבעות חיישן ABS שונות, למרות זאת. כאשר מחליפים את טבעות חיישן ה-ABS חשוב לזהות בבדיקה ויזואלית את ההבדלים בניהם על מנת להתאים את הטבעת הנכונה אל טבור הגלגל הנכון.

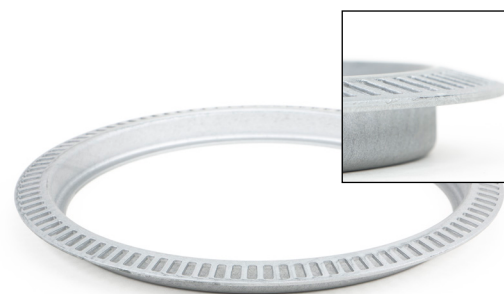
טבעת חיישן ה-ABS מק"ט – 10 0580 434 מתאימה לטבור גלגל מהעיצוב הישן
