# テンショナープーリー 531 0252 30 および 531 0525 30 混同のリスク

メーカー：セアト、シュコダ、VW

部品番号： 531 0252 30  
531 0525 30

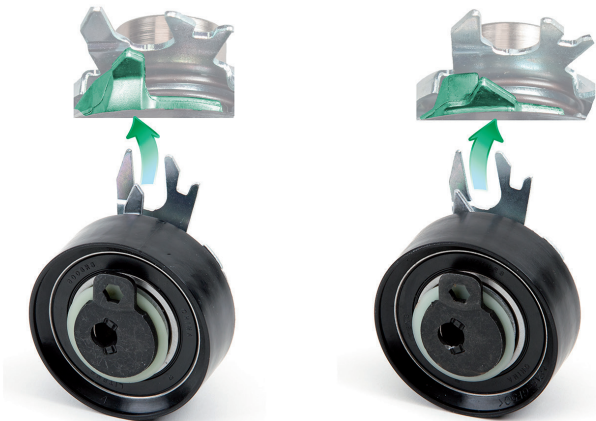
2つのテンショナープーリーの唯一の違いは配置です (図1)。

外観は非常によく似ていますが、技術的には大きく異なります。テンショナープーリー 531 0252 30 はテンショナープーリー 531 0525 30 よりも張力が大きく、動作範囲が広いです。

図1：左 - テンショナープーリー 531 0252 30、右 - テンショナープーリー 531 0525 30

取り付け前に部品番号を確認することが極めて重要です。番号が似ているため、混同する危険性が高いです。

誤ったテンショナープーリーを使用すると、歯付きベルトが振動し、歯が飛ぶ可能性があります。その結果、エンジンの破損が発生します。

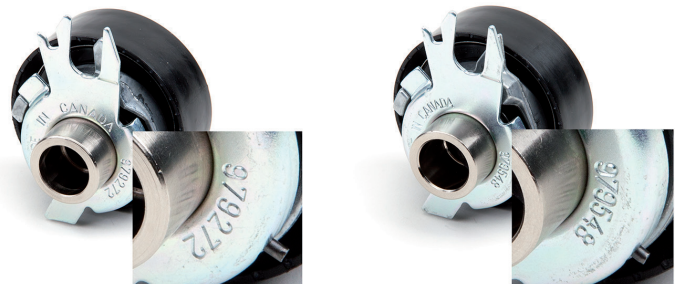
また、背面に刻まれている番号で2つを区別することも可能です (図2)。

品目番号	刻印番号
531 0252 30	979272
531 0525 30	979548

図2：左 - テンショナープーリー 531 0252 30、右 - テンショナープーリー 531 0525 30
