## SERVICE INFO – INA 0090

# Οπτικές διαφορές Βραχίονας τάνυσης 534 0268 10 καλύπτει διάφορα μοντέλα Volvo

Κωδικός ανταλλακτικού: 534 0268 10

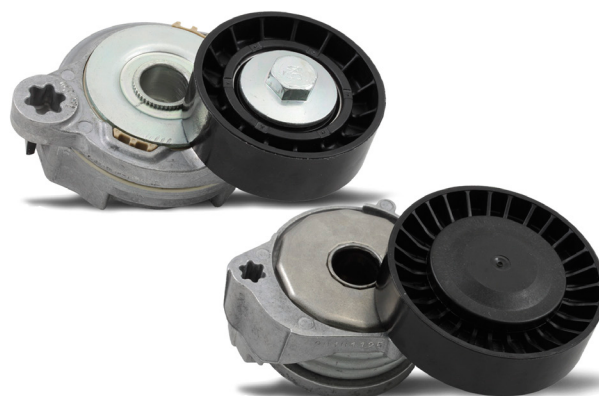
Εικόνα 1: Σχεδιασμός της Schaeffler Automotive Aftermarket (δεξιά), άλλες εκδόσεις που παρέχονται από ανταγωνιστές (αριστερά)

Στα αυτοκίνητα που αναφέρονται παραπάνω, χρησιμοποιούνται δύο βραχίονες τάνυσης που διαφέρουν στην εμφάνιση (Εικόνα 1). Τα τεχνικά χαρακτηριστικά και η λειτουργία είναι όμοια και στις δύο εκδόσεις.

Για το λόγο αυτό, η Schaeffler Automotive Aftermarket παρέχει μόνο τον ένα σχεδιασμό.

Ο βραχίονας τάνυσης 534 0268 10 (εικόνα 1, δεξιά) καλύπτει και τους δύο σχεδιασμούς, πληροί πλήρως τις τεχνικές προδιαγραφές και διαφέρει μόνο στην εμφάνιση.
