## SERVICE INFO – INA 0189

גלגלות מתיחה מק"ט – 531 0535 20 וכן גלגלת

מק"ט – 531 0819 10

יש לשים לב להתקנה בצורה הנכונה

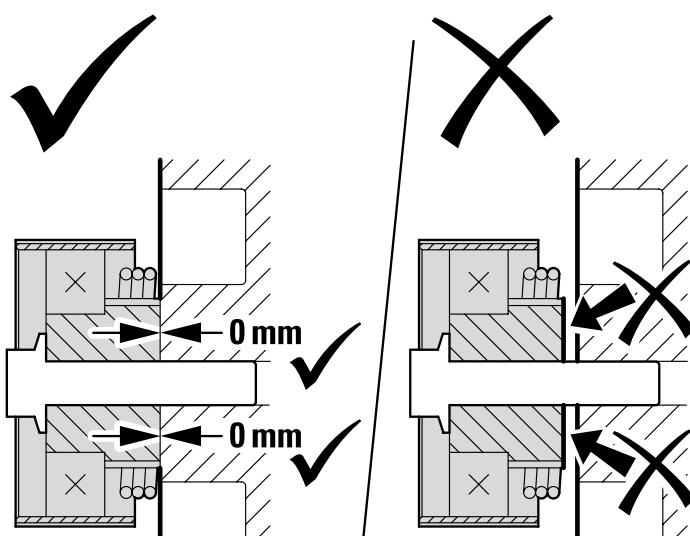
איור 2: שמאל – גלגלת המתיחה נשענת בצורה מושלמת על שטח המגע שלה אשר על המנוע  
ימין – גלגלת המתיחה נשענת בצורה לא נכונה ורחוקה משטח המגע שלה אשר על המנוע

במהלך ההתקנה, ייתכן וקפיץ המותחן יילכד החלקו האחורי של שטח פני המותחן. כתוצאה מכך הידוק גלגלת המתיחה אינו תקין על שטח ההתקנה הייעודי שלה על המנוע (תמונה 2, ימין). גלגלת המתיחה איננה מיושרת בקו אחד עם שאר חלקי מערך אביזרי רצועת התיזמון והרצועה תפעל בצורה עקומה ותשחק במהירות ותגררם לכשל במנוע.  
מסיבה זו, יש לשים לב היטב כי הגלגלת המתיחה מותקנת בצורה מלאה על איזור ההידוק שלה אשר על המנוע (תמונה 2, שמאל) כמו כן יש לשים לב כי קצהו של קפיץ המותחן נמצא במקומו הייעודי על בורג העיגון שלו (ראה תמונה 1).

לאחר סיום התקנת כל רכיבי מערכת התזמון, וודא במאת האחוזים כי רצועת התזמון ישרה וממוקמת בדיוק היכן שצריך.

שים לב יש לוודא קיום הנחיות יצרן הרכב בנושא זה!

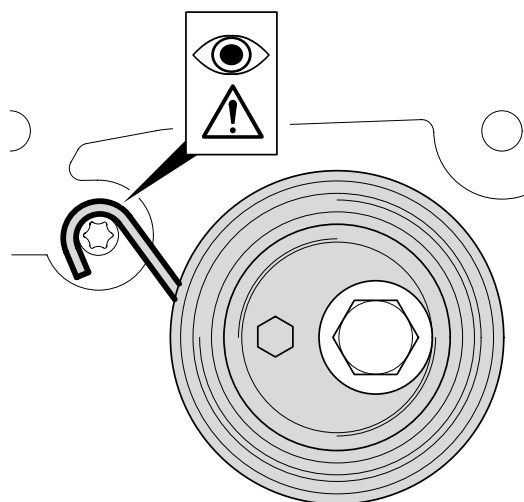
איור 1: אופן ההתקנה הנכון של הקפיץ על הבורג העיגון
