## INA Service-Info

# Spanrollen 531 0535 20 en 531 0819 10

## Letten op correcte inbouwpositie

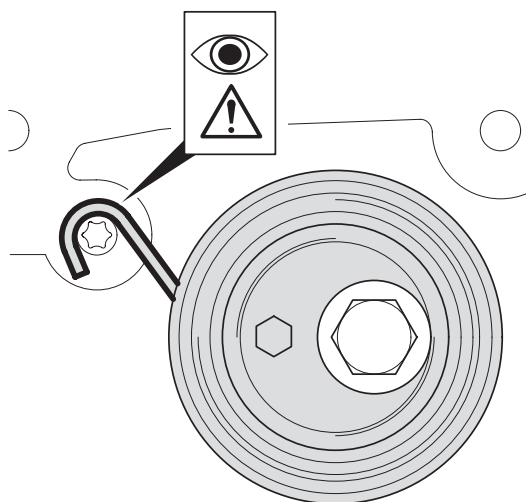
Afbeelding 1: Correcte inbouwpositie van de veer op de borgbout

Daarom moet erop worden gelet dat de spanrol over het volledige oppervlak tegen het opschroefvlak van de motor ligt (afbeelding 2, links) en de veer op de borgbout correct ingehaakt is (afbeelding 1).

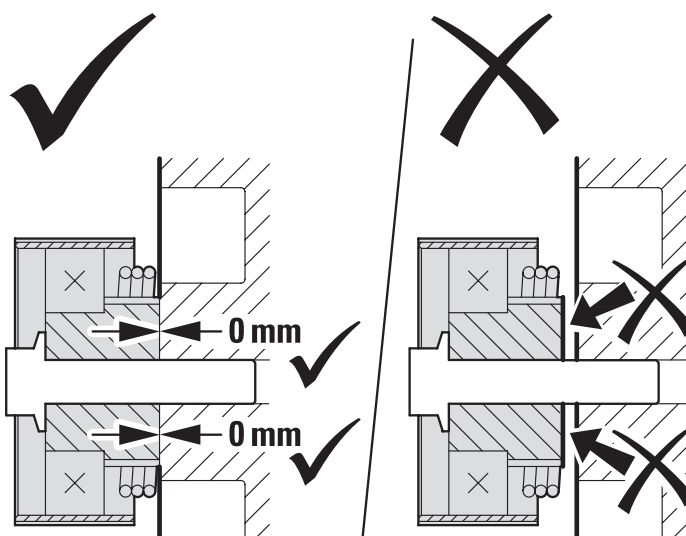
Afbeelding 2: Links – spanrol is over het volledige oppervlak op het opschroefvlak van de motor gemonteerd  
Rechts – spanrol is niet over het volledige oppervlak op het opschroefvlak van de motor gemonteerd

Bij de montage kan de veer van de spanrol worden vastgeklemd. Daardoor ligt ze niet goed tegen het opschroefvlak van de motor (afbeelding 2, rechts). De spanrol is niet uitgelijnd met de overige componenten en de tandriem loopt schuin.

Na montage van de componenten van de distributieaandrijving moet ten slotte altijd worden gecontroleerd of de tandriem uitgelijnd is.
