# Cilindarske košuljice OM 457 Euro 4

## Promena sedišta košuljice i zaptivanja

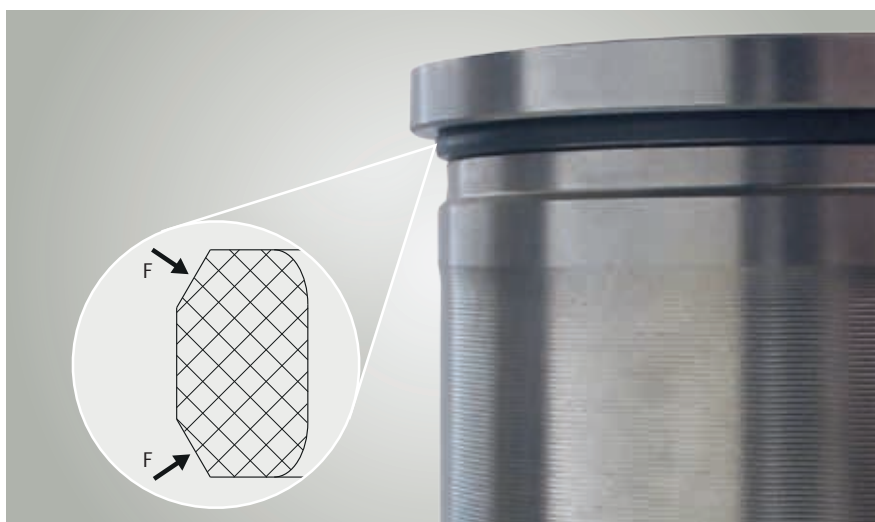
Sl. 1

Nova verzija cilindarske košuljice ispod sedišta venca košuljice ima žleb za dodatni zaptivni prsten (Sl. 1).

Obratite pažnju na položaj ugradnje zaptivnog prstena. Obe kosine zaptivnog prstena (F) moraju biti okrenute prema spolja.

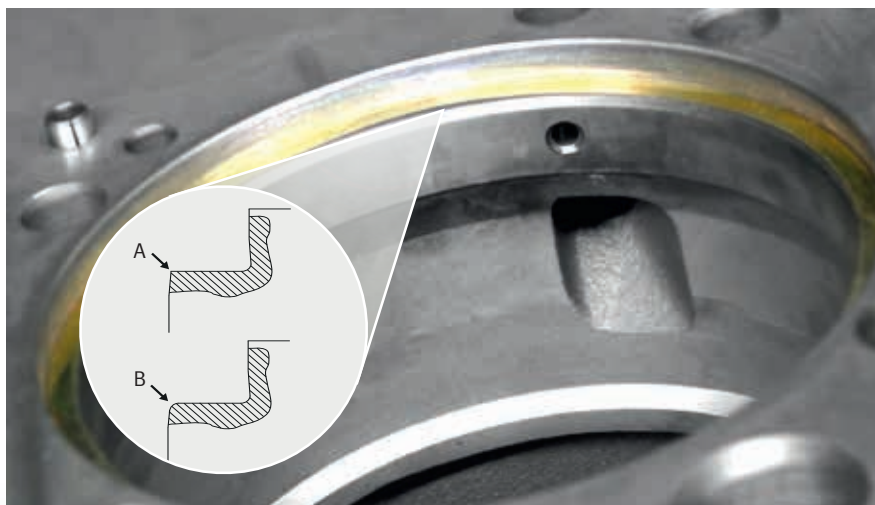
Sl. 2

Nova verzija cilindarske košuljice zahteva zaobljenu kosinu na unutrašnjem prečniku sedišta košuljice (Sl. 2). Proverite pre ugradnje da li je blok motora opremljen zaobljenom kosinom. Ako nema zaobljene kosine (A), postojeća ravna kosina se mora dovesti u zaobljeno stanje (B).

Moguća je mešovita pregradnja promenjenih i do sada korišćenih cilindarskih košuljica u motoru.
