SI 2043

# SERVICE INFORMATION

## SOĞUTMA SİSTEMİNDEKİ TÜM ÇALIŞMALARDAN SONRA:

### SOĞUTMA SİSTEMİNDEKİ HAVAYI MUTLAKA ÜRETİCİ BİLGİLERİNE GÖRE TAHLIYE EDİN

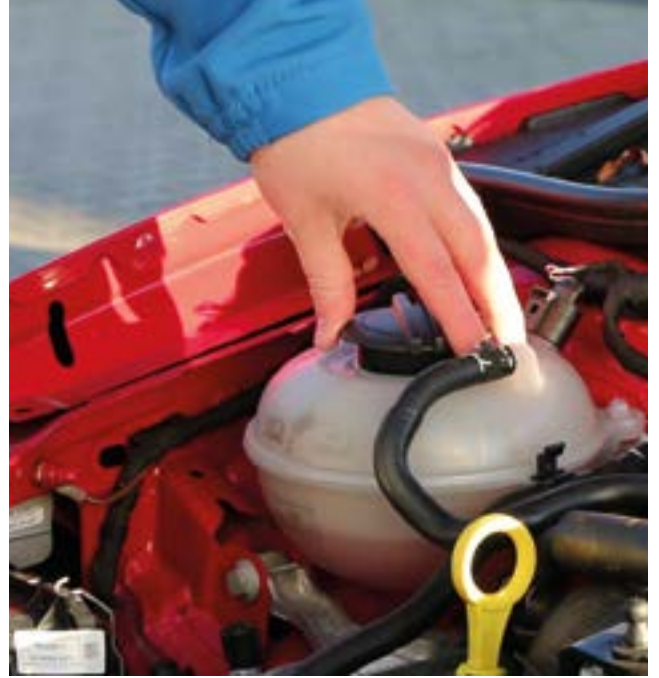
Buradaki tehlike sadece su pompalarının kuru çalışır duruma gelebilecek olması değildir. Sistemdeki hava kabarcıkları ısı iletimini engeller. Bunun sonucu olarak, örneğin elektrikli bir soğutucu pompasının devre kartlarına doğrudan zarar verebilecek veya elektronik sistemin erkenden yıpranmasına yol açabilecek bölgesel ısı birikimleri (hotspot adı verilen sıcak noktalar) oluşabilir.
