Blue Print ADBP380001

Applicabile a:
Hyundai i10 2007 > 2013,
veicoli con guida a destra

Cavo comando frizione

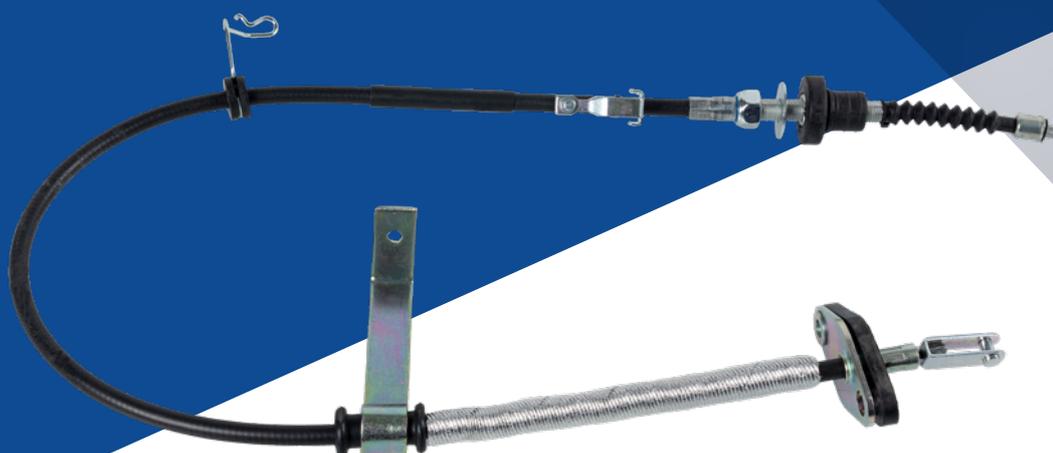
Il cavo della frizione è instradato attorno alla parte posteriore del motore per applicazioni su veicoli con guida a destra. Nel tempo, l'acqua e i detriti possono penetrare nel cavo e rimuovere il lubrificante, ciò può causare la formazione di ruggine sul cavo. Questo è particolarmente evidente all'estremità del cavo che si collega al pedale della frizione.

Prima di sostituire il cavo della frizione, controllare le condizioni della pedaliera, prestando attenzione alla zona in cui la pedaliera è fissata al corpo e dove passa il cavo della frizione, perché è un'area nota per la rottura. Ciò è dovuto allo stress eccessivo causato dal cavo difettoso. La pedaliera deve essere riparata o sostituita prima di continuare.

Una volta accertato che la pedaliera è in buone condizioni, scollegare il cavo frizione e sostituirlo con un nuovo cavo frizione Blue Print - ADBP380001.

Regolare il cavo, se necessario, all'altezza desiderata del pedale della frizione di 178 mm. Questo dovrebbe essere misurato dal pavimento al centro del pedale della frizione.

Controllare il "gioco libero" del pedale della frizione; questo dovrebbe misurare 10-15 mm prima che si avverta resistenza quando si preme il pedale della frizione.

Laddove il cavo della frizione si collega all'attuatore della frizione, dovrebbe avere 2-3 mm di "gioco libero" e può essere regolato utilizzando il connettore apposito.
