# Blue Print ADG030148, ADG030149, ADB113012

BMW MINI 1.4i, 1.6i e 1.4TD 2001 > 2008

## Kit de embraiagem

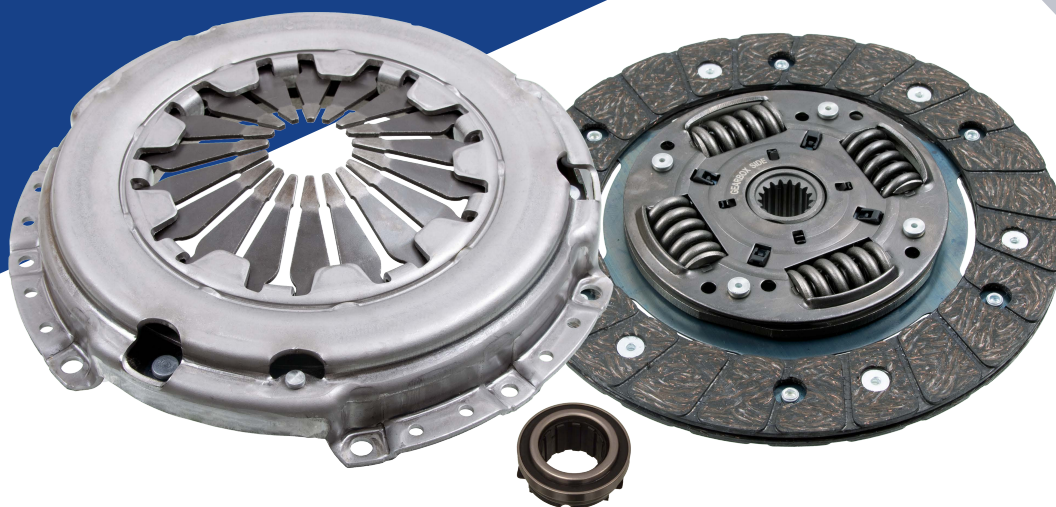
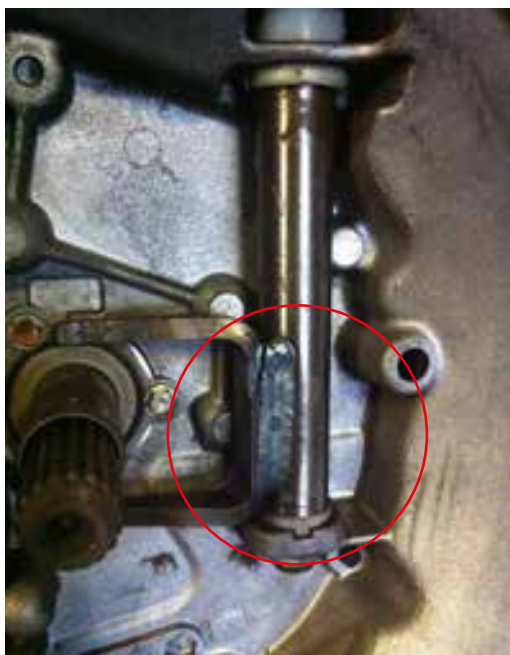
O veículo apresenta sintomas como o não engate da embraiagem, dificuldade na seleção das mudanças e "trepidação" da embraiagem.

A área soldada na forquilha da embraiagem pode fraturar. Como tal, a forquilha irá fletir durante o funcionamento, impedindo que a embraiagem engate completamente. (Fig.1)

É imperativo que a forquilha e o tubo guia sejam limpos e cuidadosamente inspecionados, quanto a fadiga ou danos, durante a remoção da transmissão, como parte do procedimento de substituição da embraiagem.

É recomendado que a forquilha seja substituída ao mesmo tempo que a embraiagem, porque a falha da forquilha é um problema conhecido nos modelos MINI listados acima. A não identificação e substituição de uma forquilha defeituosa pode causar problemas de folga e dificuldade na seleção de mudanças. Recomenda-se também que os casquilhos do pivô da forquilha e o pino de bloqueio sejam renovados ao durante o procedimento.
