# Blue Print ADT33512C, ADT330206

Toyota Avensis 2.0DT entre 1999 e 2003

## INFORMAÇÃO VOLANTE BIMASSA (DMF)

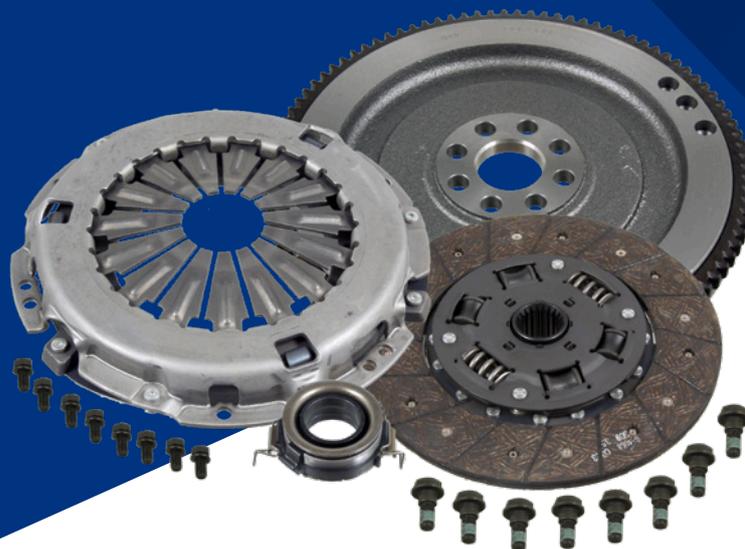
Tem sido constatado que alguns modelos Toyota estão propensos a desenvolver um ruído de tilintar, audível nas seguintes situações:

1. Motor ao ralenti
2. Durante o acoplamento da embraiagem com o regime do motor próximo das 1.000rpm
3. Ao trocar de mudança, da 1ª para a 2ª

Alguns modelos Toyota Avensis são equipados com um volante do motor bimatassa de duas peças que contém um amortecedor de borracha e que, ao longo de períodos extensos com o motor ao ralenti, provoca calor excessivo e stress no volante bimatassa. Sob estas circunstâncias, o amortecedor de borracha pode soltar-se do lado da aceleração, e endurecer/ceder do lado da desaceleração. Isto resulta em ruído e possível falha do volante bimatassa, contribuindo para a falha prematura da embraiagem.

Se o veículo tiver um volante bimatassa que tenha falhado, deverá ser substituído por um volante bimatassa Blue Print (ADT33512C), compatível com o design modificado fornecido pela Toyota Europe.

Em alternativa, se o veículo é utilizado como um taxi ou frequentemente utilizado para viagens curtas, deverá ser instalado o kit de embraiagem modificado ADT330206 (que inclui um volante monomassa e acessórios). Isto é resultado de stress excessivo e vibrações no volante bimatassa durante longos períodos com o motor ao ralenti, o que pode reduzir drasticamente o tempo de vida útil.
