Blue Print ADBP450228 ADBP450229

Passend für:
Mazda CX-5 mit elektrischer Feststellbremse

Bremssattel mit Feststellbremsmotor

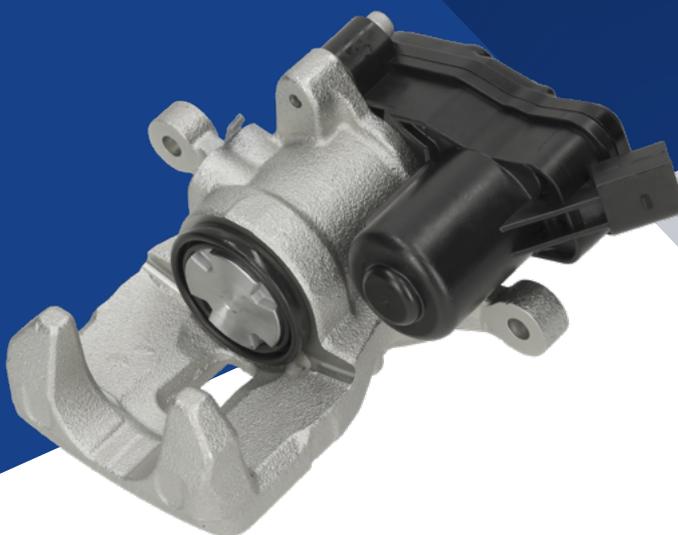
Fahrzeuge mit einer Elektrischen Parkbremse (EPB) können Anhaftungen an den hinteren Bremssätteln aufweisen, was zu Bremsengeräuschen und einem beschleunigtem oder ungleichmäßigem Verschleiß der äußeren Bremsbeläge führt. Das Fahrzeug kann außerdem beim Anfahren aus dem Stillstand mit angezogener EPB vorübergehend zur Seite rollen. Die EPB schaltet sich nicht automatisch bei beiden Rädern gleichzeitig frei.

Die beschriebenen Symptome werden dadurch verursacht, dass die EPB nicht vollständig gelöst wird. Das EPB-Steuergerät erkennt, dass die Parkbremse vollständig gelöst ist, wenn der Motorstrom unter den festgelegten Schwellenwert fällt, während das Drehmoment der Spindel abnimmt. Während des Freigabeprozesses der EPB kann die Spindel vorübergehend frei drehen, was dazu führt, dass ihr Drehmoment vorzeitig auf den Schwellenwert absinkt, bevor die Parkbremse vollständig gelöst ist.

- Den betroffenen Bremssattel durch einen neuen ersetzen, ebenso die Bremsscheiben und Beläge. Das Bremssystem entlüften und erneut testen.
