# PRODUCT INFORMATION

## WARNUNG VOR PRODUKTFÄLSCHUNGEN

### DER ELEKTRISCHEN KÜHLMITTELPUMPE CWA 400

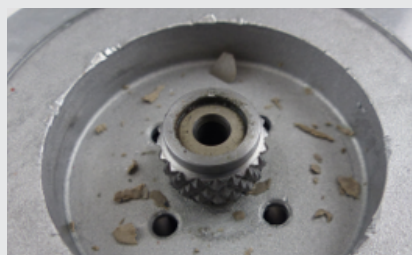
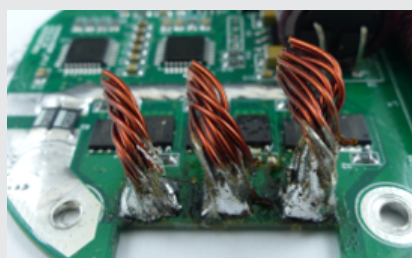
„[...] verwendeten Komponenten entsprechen einer sehr minderwertigen Teilequalität.“

„Hydraulische Performance entspricht nur der Hälfte der geforderten Spezifikation.“

„Bei dieser Replica-Pumpe handelt sich um eine 200-Watt-Pumpe im Gehäuse einer CWA400!“

„Verbindungstechnik, Vibrations- und Temperaturfestigkeit sehr kritisch!“

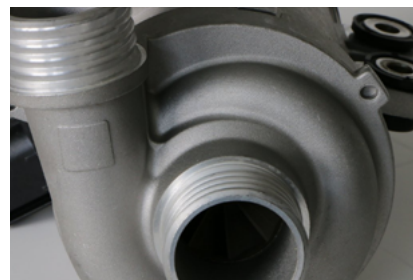
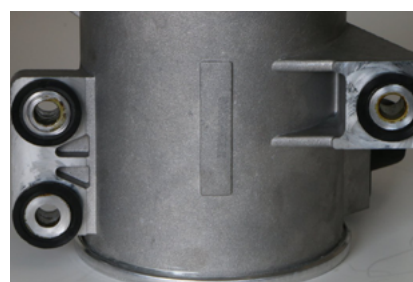
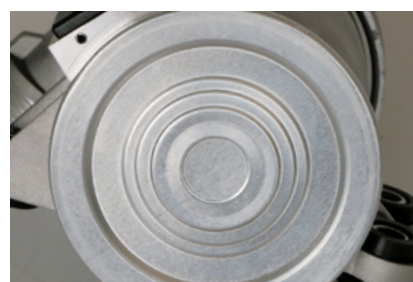
## FÄLSCHUNG

Untersuchungen in unserem Prüflabor haben ergeben, dass hier ein zu leistungsschwacher Antrieb eingebaut wurde, der nur ca. 200 Watt erreicht.

- 01 Teilenummer Pumpengehäuse
- 02 Pierburg Logo
- 03 Teilenummer Motorgehäuse
- 04 Pierburg Logo
- 05 Ursprungsland
- 06 Motorservice Teilenummer, Fertigungsdatum
- 07 Data Matrix Code (DMC)
