PI 1983

## OSTRZEŻENIE PRZED PODRABIANYMI ELEKTRYCZNYMI POMPAMI PŁYNU CHŁODZĄCEGO CWA 400

| Produkt: elektryczna pompa płynu chłodzącego CWA 400 | | Pojazdy | |

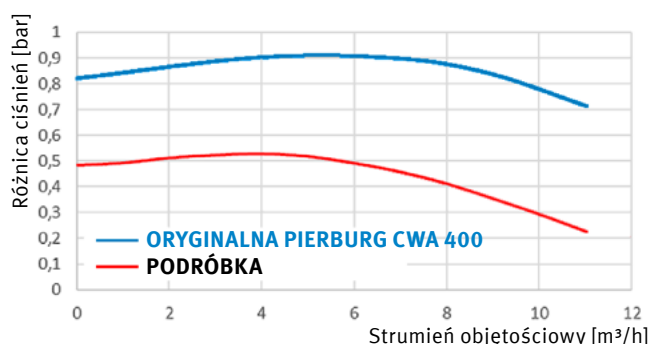
Badania w naszym laboratorium wykazały, że zamontowany został w nich napęd o zaniżonej mocy tylko ok. 200 W. Wskutek tego podróbka osiąga tylko połowę wydajności chłodzenia pompy CWA 400 (400 W), koniecznej do utrzymania niezbędnego chłodzenia silnika (patrz wykres).

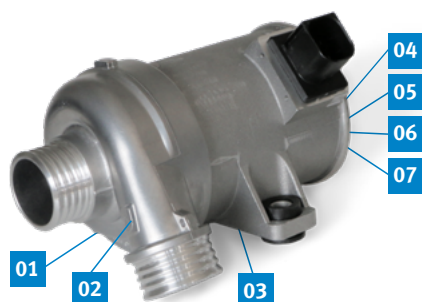
## CECHY ODROŹNIAJĄCE

- 01 Numer części obudowy pompy
- 02 Logo Pierburg
- 03 Numer części obudowy silnika
- 04 Logo Pierburg
- 05 Kraj pochodzenia
- 06 Numer części Motorservice, data produkcji
- 07 Data Matrix Code (DMC)
