# Oštećenja vakuum-pumpi zbog izbora pogrešne pumpe

| Vozila: | Proizvod: | Vakuum-pumpa |
| VW Transporter LT, T4 (pickup, window van, panel van, California) | <b>Pierburg br.:</b> | Br. originalnog dela:*) |
| Oznaka motora: AAB | <b>7.22300.62.0</b> | 075 145 100; 075 145 101; 075 145 101 A |

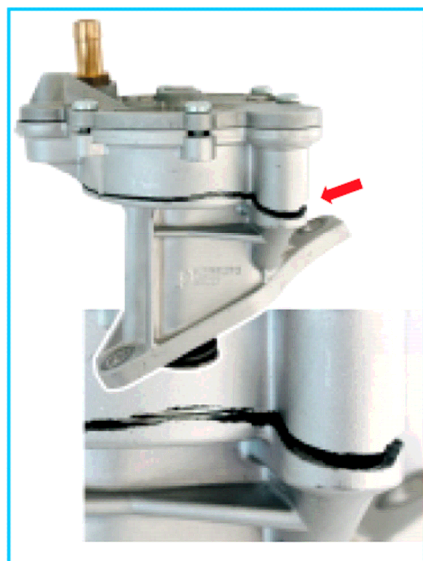
⚠ Ako se ugradi pogrešna pumpa, odmah po startu motora nakon ugradnje vakuum-pumpe doći će do loma njenog kućišta (sl. 1) ili čak do loma bregastog vratila, time i do teškog i skupog oštećenja motora.

Sl. 1 Polomljeno kućište pumpe

U cilju sprečavanja oštećenja, neophodna je **detaljna provera podataka o vozilu**.

Preporučujemo da se izbor uvek vrši pomoću **broja šasijske vozila!**

- broj šasijske vozila (VIN),
- datum registracije i/ili
- broj dela stare pumpe!

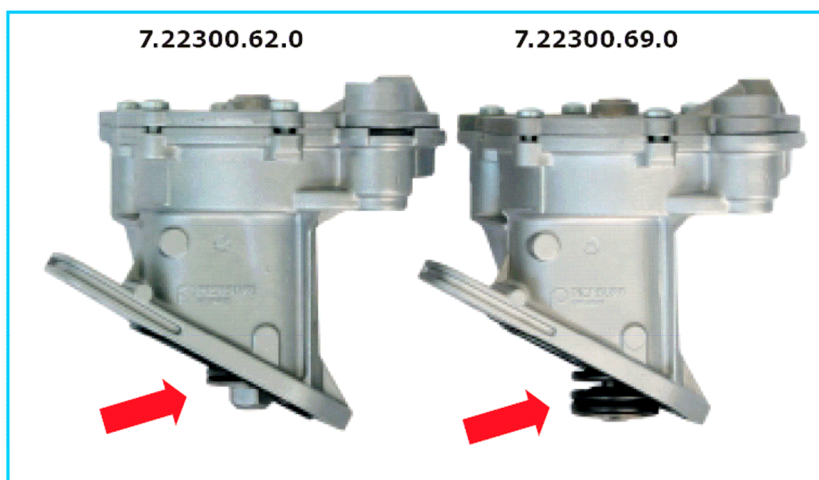
Sl. 2 Poređenje vakuum-pumpi

| | 7.22300.62.0 | 7.22300.69.0 |
| Godina proizvodnje: | do 5/1994 | od 5/1994 |
| <b>Broj šasijske (VIN):</b> | <b>do 70-R-180 000</b> | <b>od 70-R-180 001</b> |
| Poklopac glave motora | 11 rupa; Ø5 mm | bez rupa |
| Dužina potiskivača | 71,0 mm | 67,5 mm |

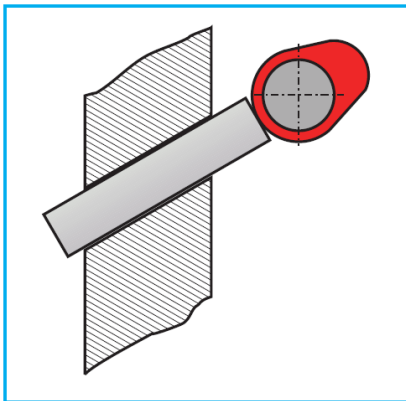
Prilikom ugradnje pumpe, breg bregastog vratila koji pogoni vakuum-pumpu mora biti okrenut suprotno od potiskivača (sl. 3), tako da se pumpa može ugraditi samo sa malim prednaprezanjem (zazor od najviše 2 mm):

Sl. 3 Položaj bregastog vratila prilikom ugradnje

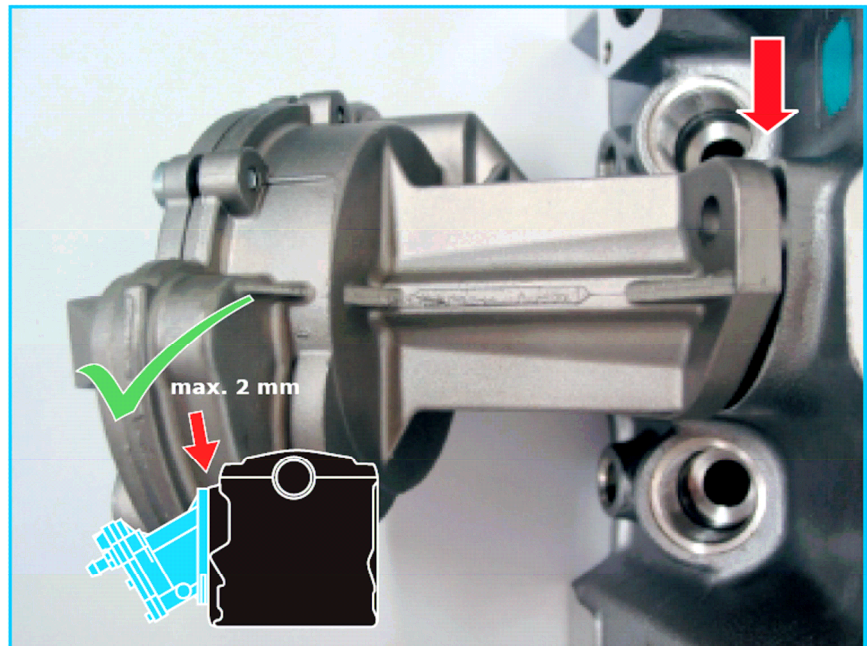
Sl. 4 Ugradnja pravilno odabrane pumpe

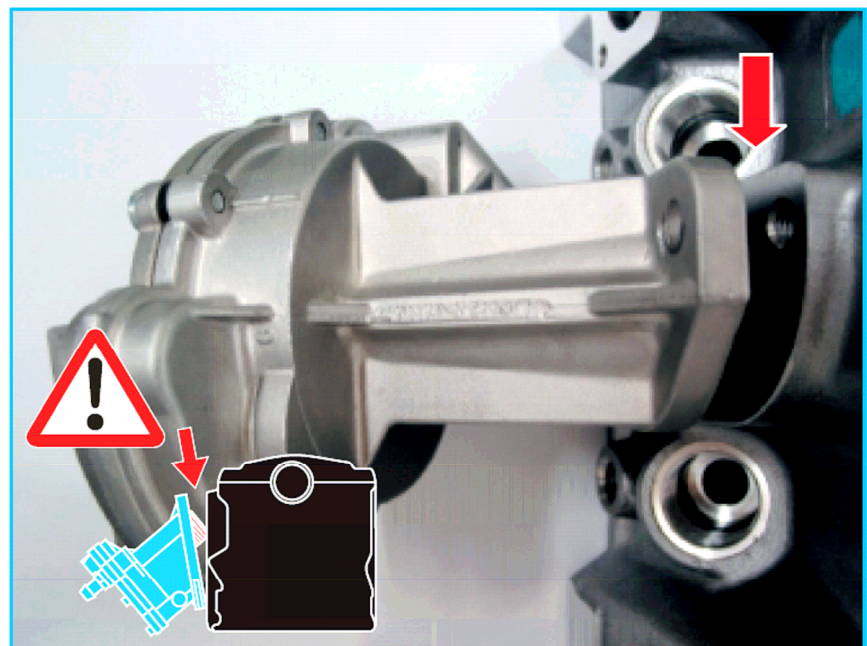
Ako se vakuum-pumpa **može pritisnuti na svoju priрубnicu samo uz primenu velike sile** (zazor od oko 5 mm) iako je breg okrenut suprotno od potiskivača, sigurno je **izabrana pogrešna pumpa**.

Sl. 5 U slučaju pogrešnog izbora, pravilna ugradnja nije moguća

- ⚠ Obavezno proveriti
- broj šasiје vozila (VIN),
  - datum registracije i/ili
  - broj dela stare pumpe!

- ⚠ Problem se ne sme rešavati prepravkom potiskivača (brušenjem, na primer).
