**PI 1898**

# PRODUCT INFORMATION

## MODYFIKACJA PRODUKTU

### ŁOŻYSKO KORBOWODU – SILNIKI RENAULT K9K

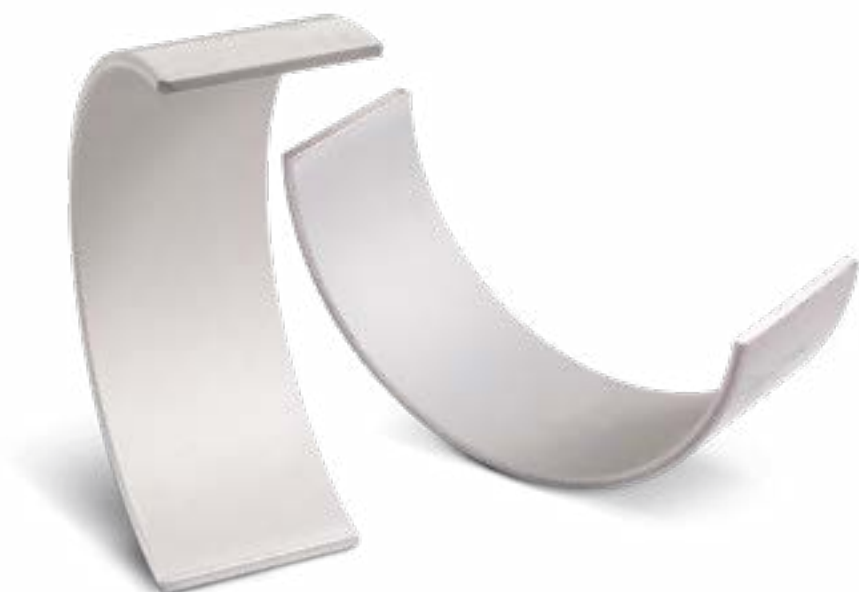
Klienci Motorservice zgłaszają, że węższe, dolne panewki korbowodowe w silnikach Renault K9K często zużywają się przedwcześnie.

Aby przeciwdziałać temu zużyciu, Motorservice postanowiło wykonywać dolną panewkę łożyska korbowodu w tej samej szerokości, jaką ma górna panewka.
