**PI 2173**

# PRODUCT INFORMATION

## CAMISA DE CILINDRO COM PICOTADO ESPECIAL

**DEUTZ TTCD 7.8 L6**

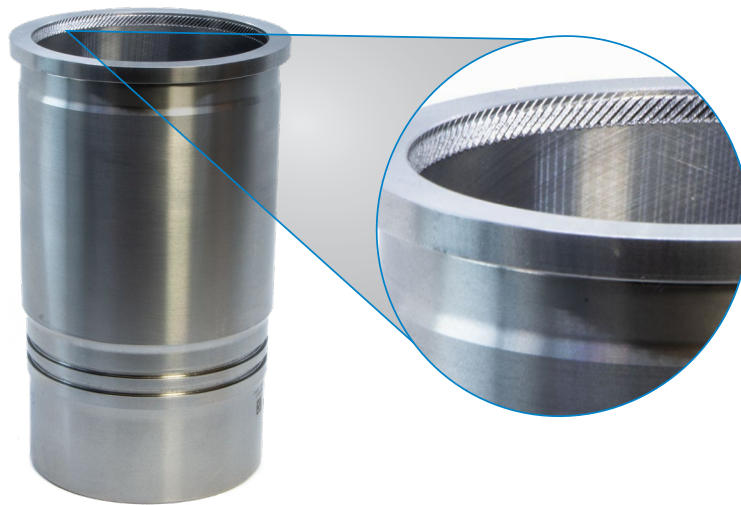
Os motores, utilizados em máquinas agrícolas ou de construção, costumam ter tempos de funcionamento longos em marcha lenta. A marcha lenta propicia a formação de óleo carbonizado. Para fazer face a esses estados de funcionamento mais eficazmente, a Deutz emprega no motor TTCD 7.8 L6 esta camisa de cilindro com um picotado especial.

O picotado propicia a descamação do óleo carbonizado, evitando a acumulação de depósitos duros de óleo carbonizado. Caso contrário, os depósitos de óleo carbonizado podem causar um consumo de óleo muito maior, pois os depósitos danificam a superfície da camisa de cilindro.

Por este motivo deverá ser utilizada, mesmo em reparos, a camisa de cilindro com o número do produto 89 940 110 na versão agrícola do motor Deutz TTCD 7.8. Esta vem incluída no portfólio de produtos da Motorservice junto com o pistão em aço adequado com o número do produto 41 628 600.

O pistão não pode ser montado por cima como habitualmente. Ele tem de ser montado a partir do lado do virabrequim.
