T1657 / T2264 / T2265 → WVAs 24468 / 24469

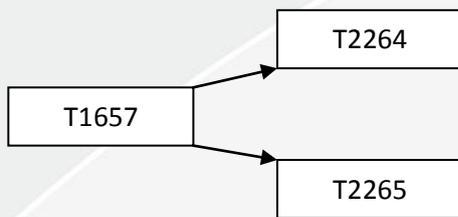
In order to be in line with the OES programme we will change to two wear indicators per set as well. As a result of this we will do the following replacements and split T1657 into two part numbers:

Existing stock of T1657 can be sold out. Please take care that only vehicles equipped with one wear indicator can use T1657.

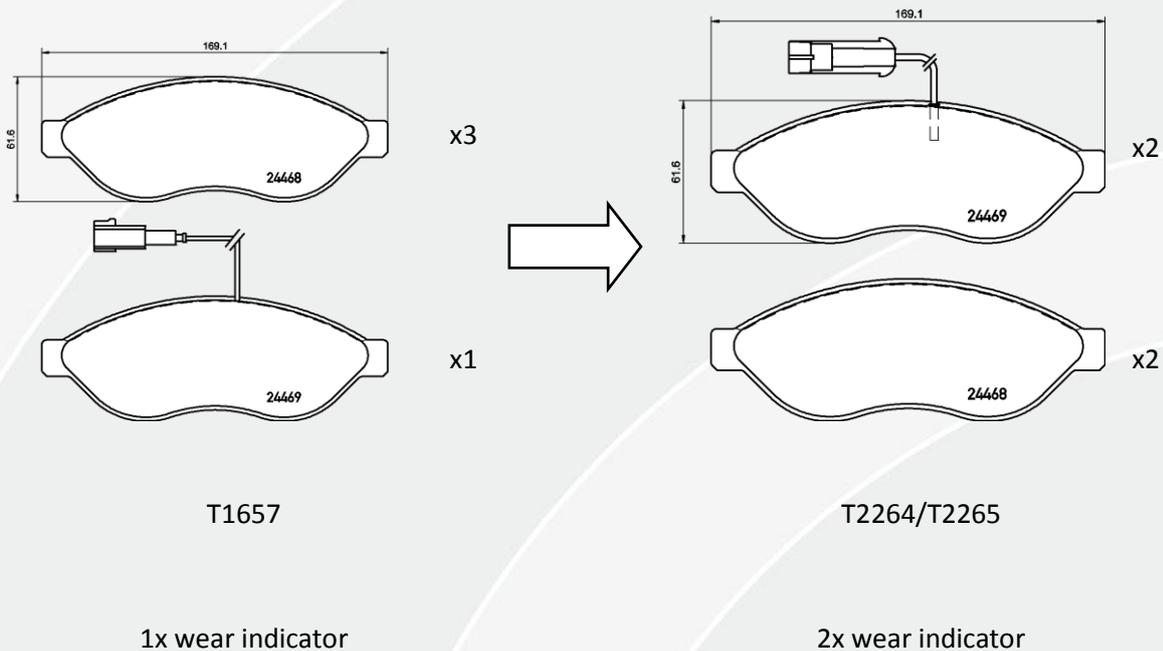
The “new” references are equipped this accessory kits for fitting. Due to a different payload of the linked vehicles the sets have different accessory kits. Therefore T1657 has to be split into two part numbers.

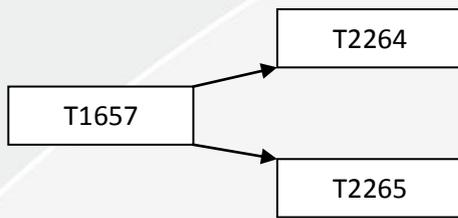
Um analog zum OES zu agieren werden wir ebenfalls die Änderung auf zwei Verschleißanzeiger vornehmen. Als Resultat daraus werden wir die folgenden Ersetzungen vollziehen und T1657 auf zwei Teilenummern aufteilen:

Noch existierender Bestand von T1657 kann verkauft werden. Bitte beachten Sie für den Einbau, dass nur Fahrzeuge mit einem Verschleißanzeiger T1657 nutzen können.

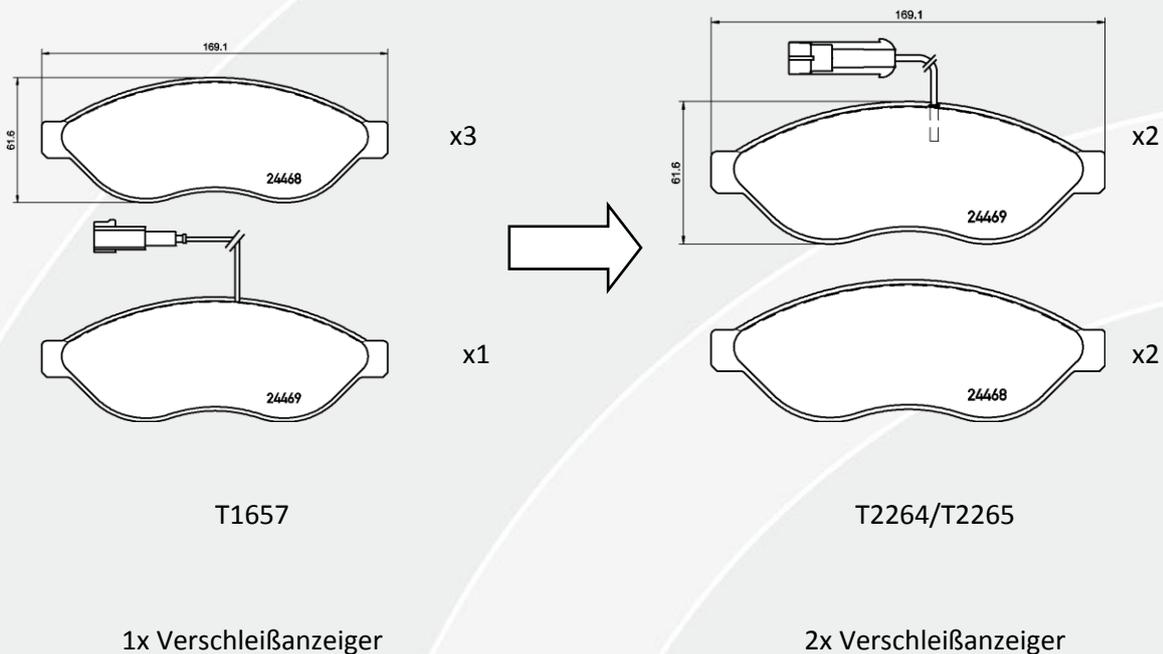
Die "neuen" Teilenummern enthalten Zubehör, welches für den Einbau benötigt wird. Aufgrund verschiedener Zuladungen der verknüpften Fahrzeuge gibt es unterschiedliche Zubehöre und daher auch unterschiedliche Teilenummern. Deshalb wird T1657 auf diese zwei Nummern aufgeteilt
