# Elektrische Kraftstoffpumpen

**SERVICE**  
TIPS & INFO

## Ohne geht es nicht – elektrische Kraftstoffpumpen

### 3.2 Verunreinigter Kraftstoff

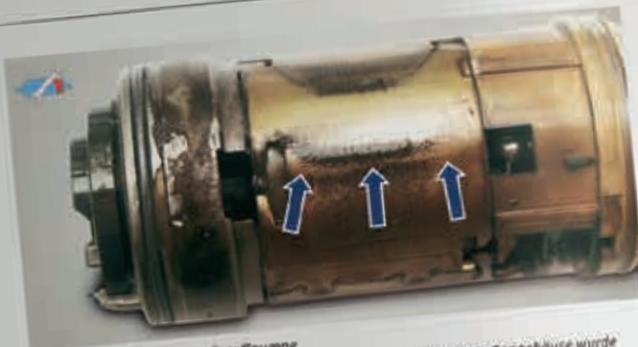
Abb. 17: Verschmutzte Kraftstoffpumpe. Das Außengehäuse wurde entfernt und man sieht Ablagerungen von Schmutzpartikel an der Seite herunterlaufen.

Die häufigste Ursache, warum es zu Störungen im Kraftstoffsystem kommt oder Kraftstoffpumpen vorzeitig ausfallen, sind Verunreinigungen mit größeren oder kleineren Partikeln.

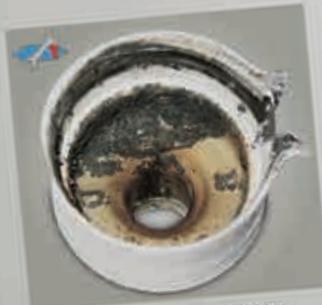
Abb. 18: Blick in das aufgeschaltete Gehäuse einer Zahnringpumpe E3T – zugesetzt mit Ablagerungen

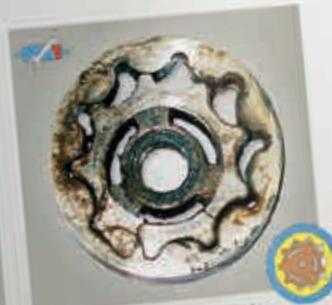
Abb. 19: Blockiertes Pumpenwerk (Trochoiden-Zahnring) einer Zahnringpumpe E3T

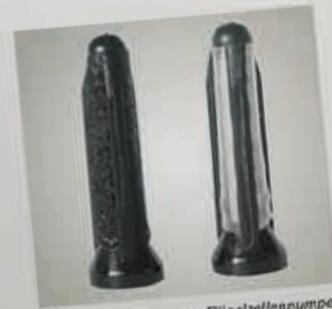
Abb. 22: Siebfilter einer Flügelzellenpumpe E1, links verstopft – rechts neu

Die meisten modernen Kraftstoffpumpen werden vom Kraftstoff durchspült und dadurch geschmiert und gekühlt. Geschieht dies nicht im ausreichenden Maße, z.B. dadurch, dass ein Vorfilter oder der Siebfilter im Einlauf einer Kraftstoffpumpe verstopft ist, besteht die Gefahr des „Trockenlaufens“. Trockenlauf führt sehr schnell zu Schäden am Pumpenwerk.

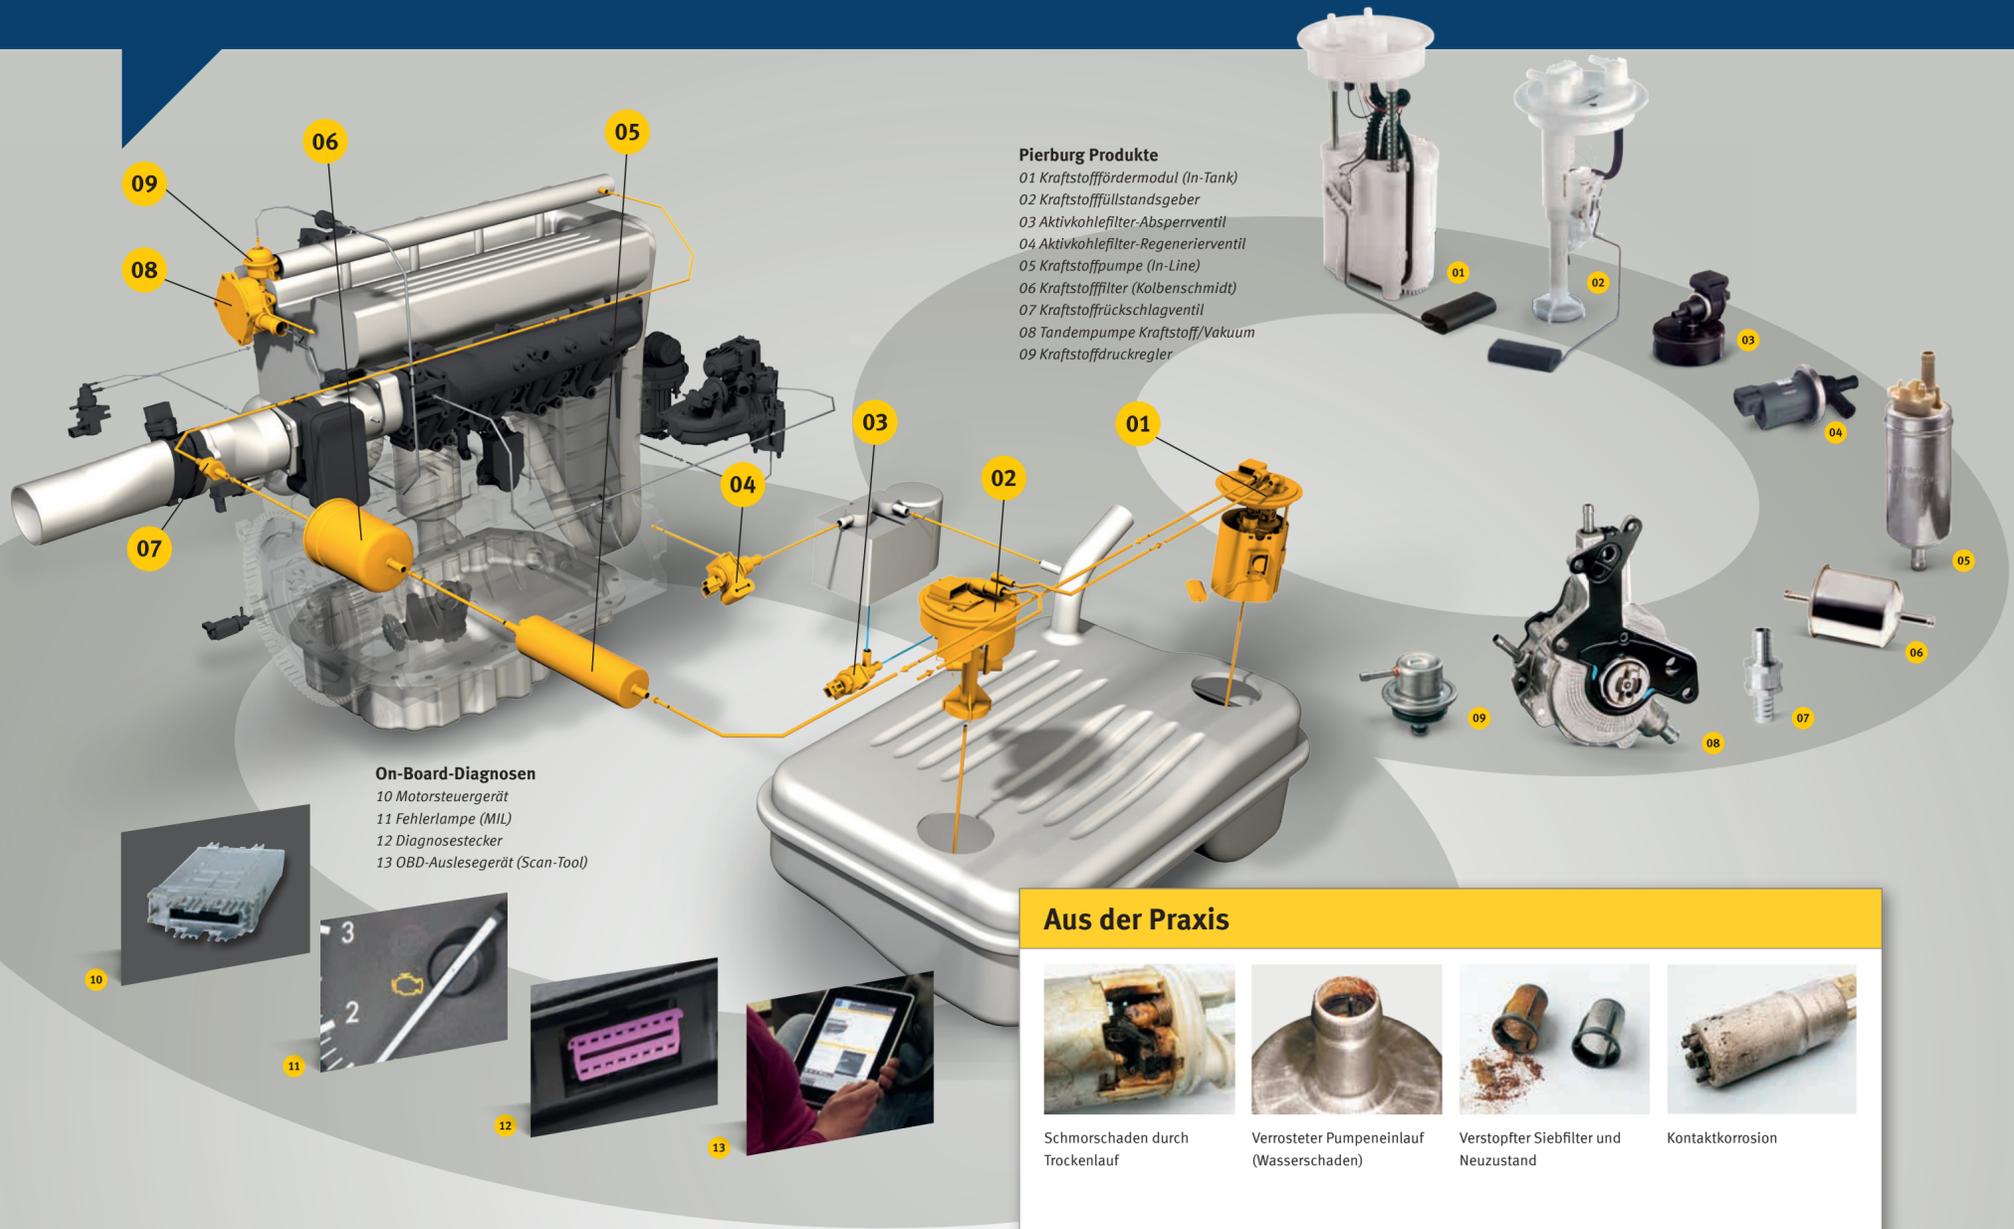
- 01 Kraftstofffördermodul (In-Tank)
- 02 Kraftstofffüllstandsgeber
- 03 Aktivkohlefilter-Absperrventil
- 04 Aktivkohlefilter-Regenerierventil
- 05 Kraftstoffpumpe (In-Line)
- 06 Kraftstofffilter (Kolbenschmidt)
- 07 Kraftstoffrückschlagventil
- 08 Tandempumpe Kraftstoff/Vakuum
- 09 Kraftstoffdruckregler

- 10 Motorsteuergerät
- 11 Fehlerlampe (MIL)
- 12 Diagnosestecker
- 13 OBD-Auslesegerät (Scan-Tool)
