**SI 0088**  
Только для специалистов!  
1/1

# SERVICE INFORMATION

## ПОВРЕЖДЕНИЯ ВАКУУМНЫХ НАСОСОВ

### НЕДОСТАТОЧНОЕ КОЛИЧЕСТВО СМАЗОЧНОГО МАСЛА ИЗ-ЗА НЕПРАВИЛЬНОГО МОНТАЖА

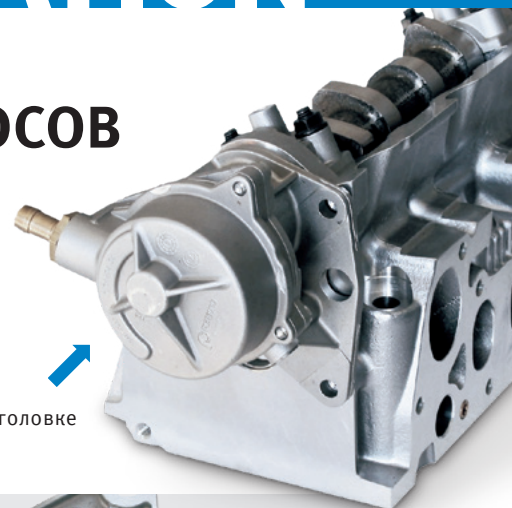
Вакуумный насос, смонтированный на головке блока цилиндров
