**Technical information 2009006**

## TECHNICAL DATA SHEET 2009006

In most cases, the turbos fitted to the BMW 320D, M47TU engine, fail as a result of an error in the vehicle's gas circulation system.

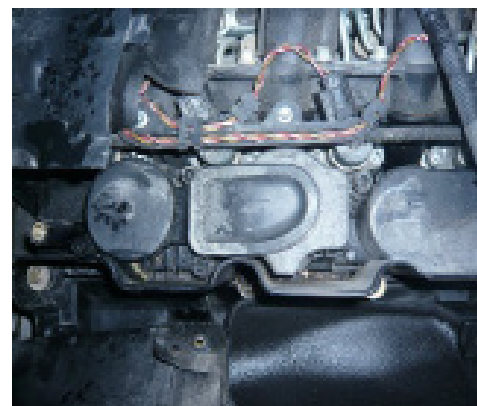
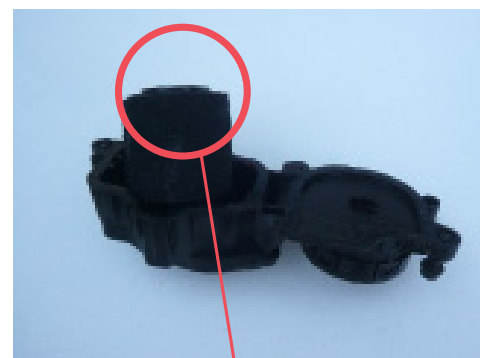
In den Modellen mit altem Filter muss dieser ausgetauscht werden. BMW verkauft ein KIT, (11127799225) das die Funktionsweise verbessert und verhindert, dass das Problem auftritt. Anderenfalls läuft man Gefahr, dass der Filter nach nur wenigen Kilometern verstopft und erneut Turboschäden auftreten, da die Gase nicht austreten können.

**VERSTOPFTER FILTER  
UNBRAUCHBAR**

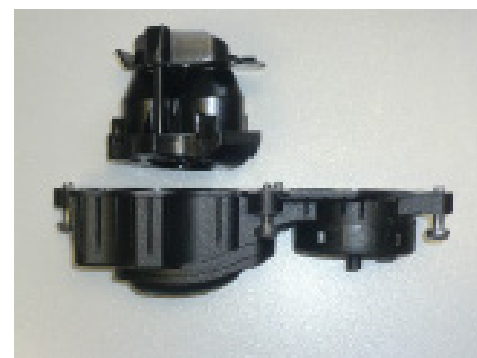
**ERSATZKIT DES BMW-FILTERS**

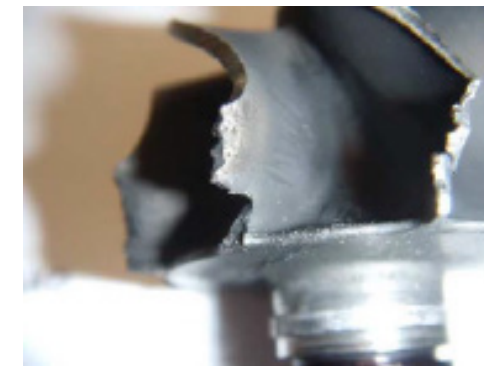
In den meisten Fällen, die die Kunden an uns übergeben, um vollkommen zerlegt zu werden, sind schwere Schäden an der Abgasturbine festzustellen sowie an den Düsen der Laufschaufeln der Form, wie auf den beiden unteren Abbildungen zu sehen ist.

Beschädigte Abgasturbine

Nach Untersuchung des Falls wissen wir, dass der Ursprung des Ermüdungsbruchs durch die Lockerung der Verschlussklappen des Ansaugrohrs ins Motoreninnere ausgelöst wird, wodurch diese in die Turbine gelangen, wo sie normalerweise Schäden am Kreuzkopf, Risse im Zylinderkopf und an den Ventilsitzen verursachen. Die Reste, die aus der Abgasleitung austreten, prallen gegen die Abgasturbine und die Düsen der Laufschaufeln und verursachen die vorgenannten Schäden.

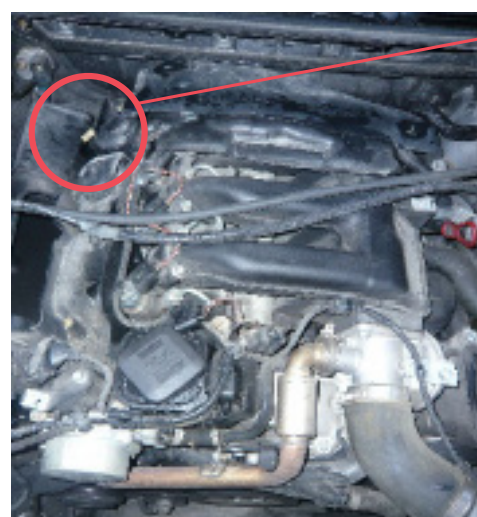
**GASUDLUFTNING**

Hver gang turboen udskiftes, skal filteret, der er placeret i motorens gasudluftning, kontrolleres. Dette problem er allerede blevet afhjulpet af producenten i de nye BMW 320D-modeller ved at udskifte denne del ved oprindelsen.

For de modeller, der har det gamle filter, skal dette udskiftes, og BMW sælger et KIT (11127799225), som forbedrer driften og forhindrer, at problemet opstår igen. Hvis dette ikke gøres, er der risiko for, at filteret efter blot få kilometer bliver tilstoppet, hvilket fører til endnu et turbinestop, forårsaget af de gasser, der ikke kan udledes.

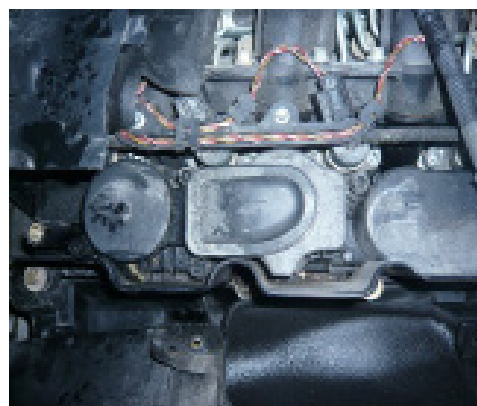
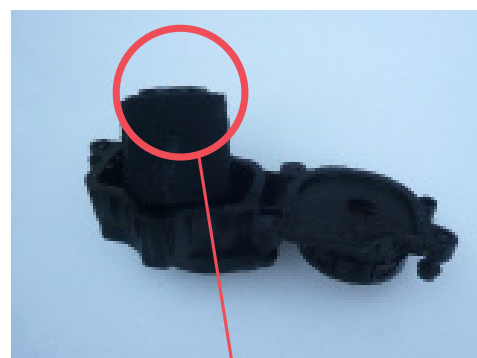
**BLOKERET IKKE FUNGERENDE FILTER**

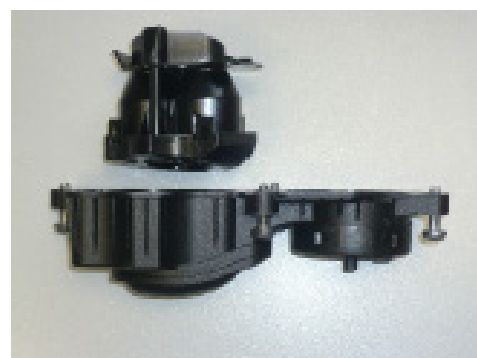
**NYT BMW FILTER UDSKIFTNINGSSÆT**

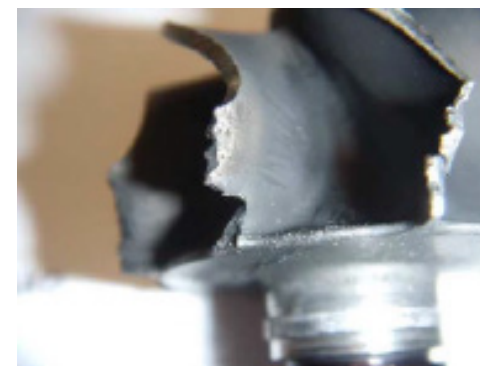
I de fleste af de tilfælde, hvor vores kunder har rapporteret om fejl, har en fuldstændig demontering af turboen afsløret betydelige skader på udstødningsrøret og på geometriens dyseblade, som det fremgår af nedenstående billeder.

Beskadiget udstødningsrør

En undersøgelse af hvert enkelt tilfælde har vist, at svigt skyldes, at klapperne i luftindtagsledningsrørene knækker af og trænger ind i motorens forbrændingskammer, hvor de generelt forårsager skader på stempel, cylinderhovedets top og ventilsæder, mens det materiale, der bliver udvist gennem udstødningskanalen, rammer udstødningsrøret og -bladene og forårsager ovennævnte skader.

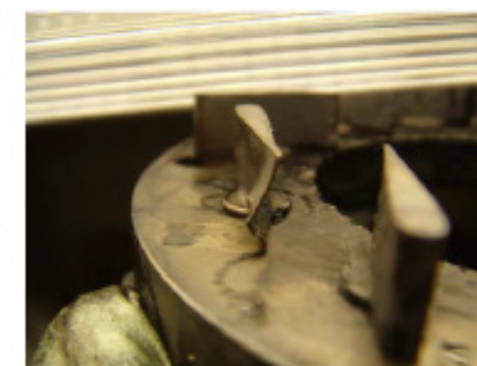
Beskadigede dyseblade

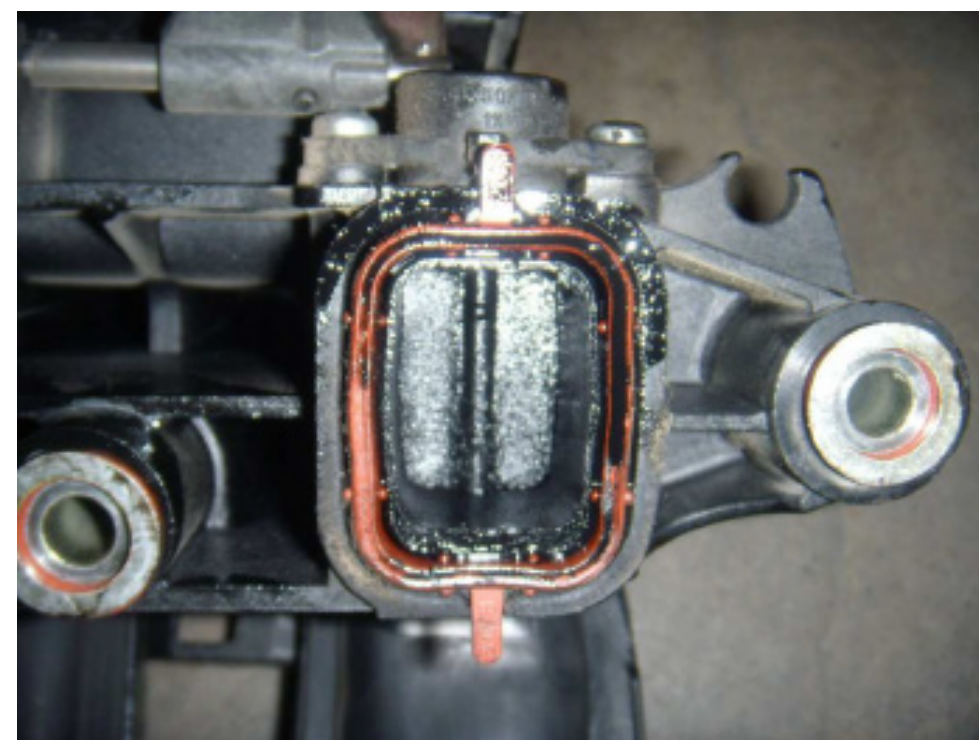
Luftindtagsmanifold af plast med ekstra hvirvelklap

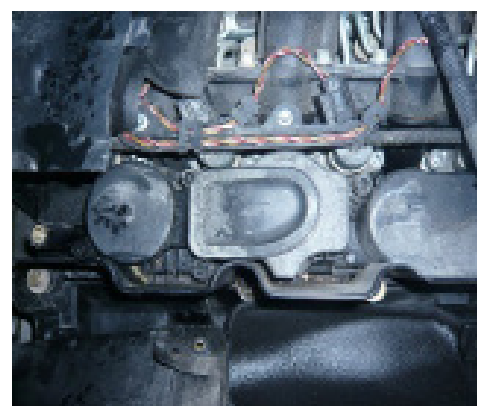
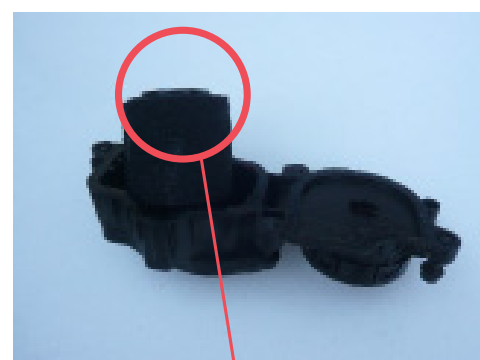
FILTRE FERMÉ INUTILISE

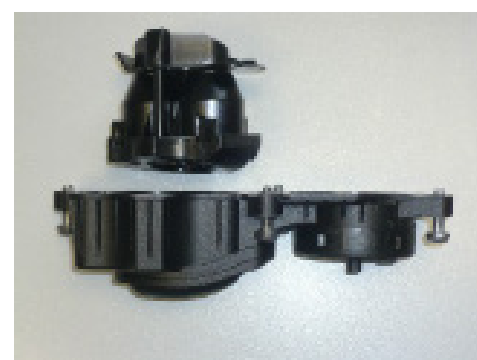
NOUVEAU KIT POUR REMPLACEMENT DU FILTRE BMW

Avant de remplacer le turbo, il est indispensable de vérifier le filtre du clapet des gaz du moteur. Sur les nouveaux modèles BMW 320D, la compagnie a déjà résolu ce problème en remplaçant cette pièce d'origine. Sur les modèles à filtre ancien, il est nécessaire de remplacer ce dernier et BMW vend pour ce faire un KIT(11127799225) qui permet d'améliorer son fonctionnement tout en évitant l'apparition de ce problème. Si ce Kit n'est pas installé, le filtre risque de se fermer après quelques kilomètres et de provoquer une nouvelle panne du turbo, vu que les gaz ne peuvent pas s'échapper.

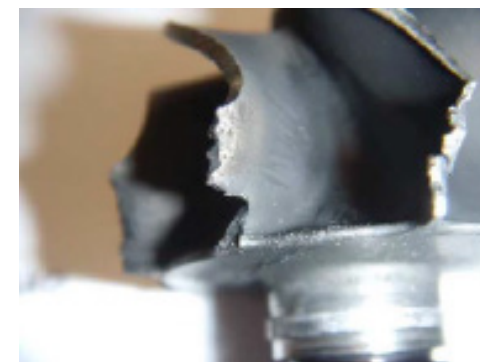
Dans la plupart des cas qui nous arrivent, après un démontage complet nous constatons des dommages sévères sur la turbine d'échappement, ainsi que sur les aubes de tuyère de la géométrie, similaires à ceux des photos ci-dessous.

Turbine d'échappement endommagée

Après avoir analysé le problème, nous constatons que la rupture a été causée par le détachement des volets du collecteur d'admission à l'intérieur du moteur, qui ont pénétré dans la chambre de combustion où elles provoquent généralement des dommages sur la tête de piston, le plan de la culasse et les sièges de soupapes et dont les restes, évacués à travers la tuyère d'échappement, heurtent la turbine d'échappement et les aubes de la géométrie, avec comme conséquence les dommages susmentionnés.

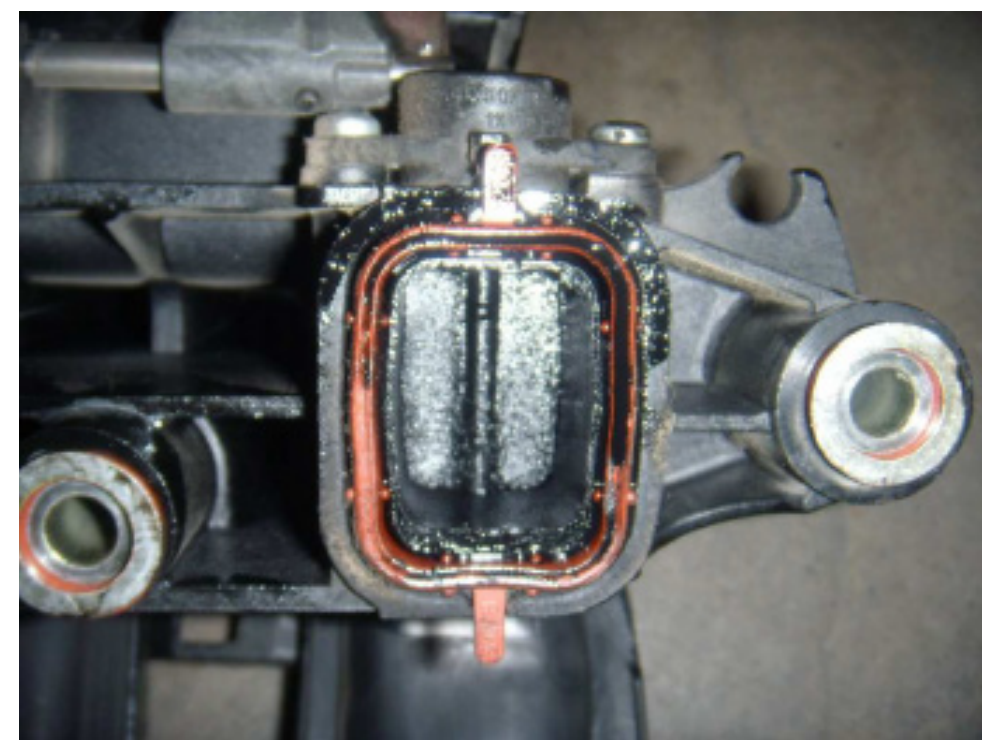
Collecteur d'admission d'air en plastique, avec volet de turbulence additionnel

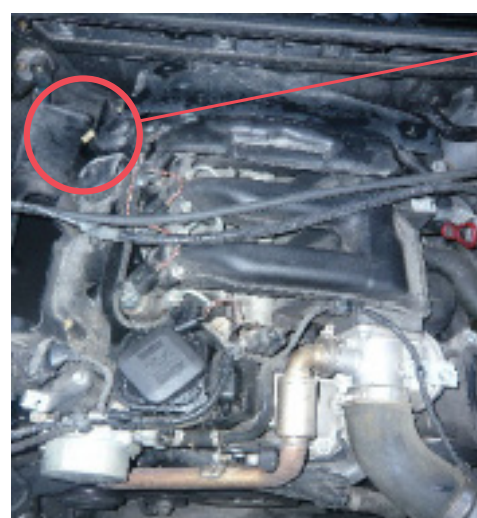
RESPIRADERO DE GASES

Siempre que se cambie el turbo, es necesario revisar el filtro que va en el respiradero de gases del motor. En los nuevos modelos BMW, la casa ya ha solucionado el problema reemplazando esta pieza de origen.

En los modelos con el filtro antiguo, hay que sustituirlo y BMW vende un KIT (11127799224) que mejora el funcionamiento y evita que vuelva a surgir el problema. De no hacerlo, se corre el riesgo de que en muy pocos kilómetros, éste quede cegado y el turbo se vuelva a averiar, ya que los gases no desahogan.

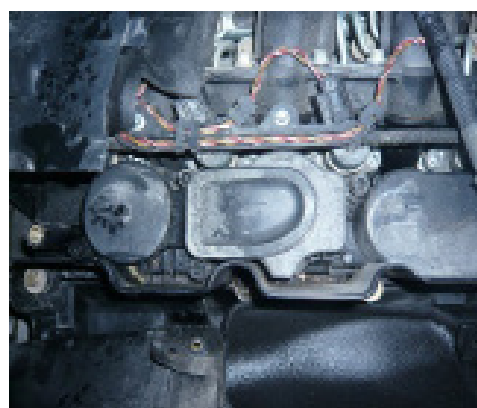
FILTRO CEGADO.  
INUTILIZADO.

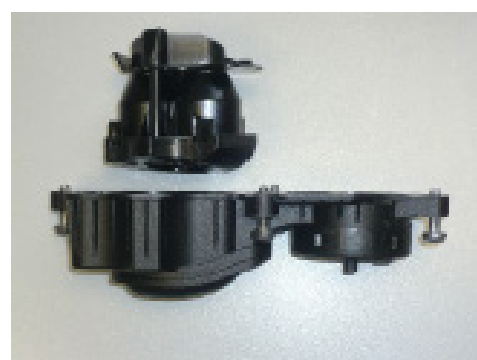
NUEVO KIT DE SUSTITUCIÓN  
DEL FILTRO DE BMW

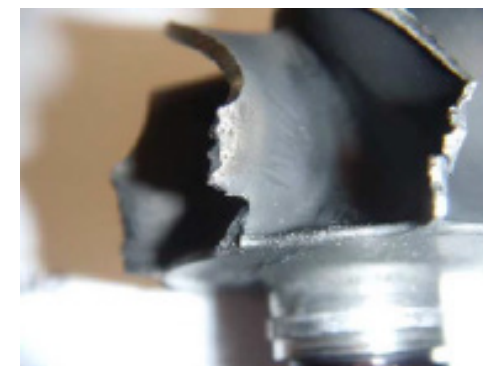
En la mayoría de los casos que nos remiten los clientes, a ser despiezados estos por completo, apreciamos fuertes daños en la turbina del escape, y en los alabes de tobera de la geometría, tal y como pueden apreciar en las fotografías inferiores.

Turbina de escape dañada

Estudiado ya el caso por nuestra parte, conocemos que el origen de la rotura esta producido, por el desprendimiento de las chapaletas del colector de admisión al interior del motor, entrando estas en la cámara de combustión, donde generalmente causan daños en la cabeza del pistón, plano de culata y asientos de válvulas, y los restos que salen por la canalización del escape, impactan contra la turbina del escape y alabes de geometría, causando daños anteriormente comentados.

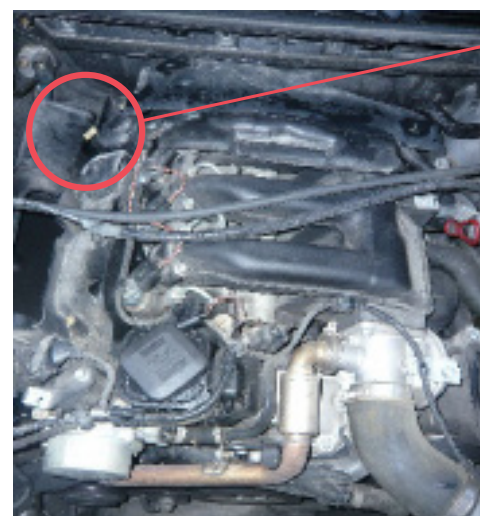
SFIATO DEI GAS

Ad ogni cambio del turbo, occorre rivedere il filtro ubicato sullo sfiato dei gas del motore. Nei nuovi modelli BMW, la casa ha risolto il problema sostituendo questo pezzo d'origine.

Nei modelli con il vecchio filtro, deve essere sostituito e la BMW vende un KIT (11127799224) che migliora il funzionamento ed evita l'insorgere del problema. Se non è eseguita tale operazione, si corre il rischio che dopo pochi chilometri, questo rimanga ostruito e il turbo si guasta di nuovo, poiché i gas non sfatano.

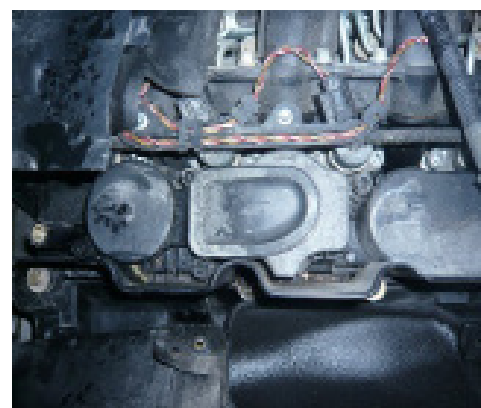
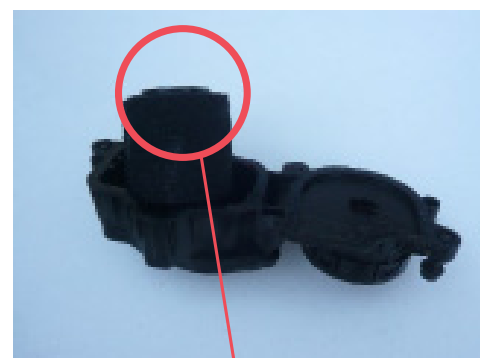
BLOCCATO NON FILTRO  
FUNZIONANTE

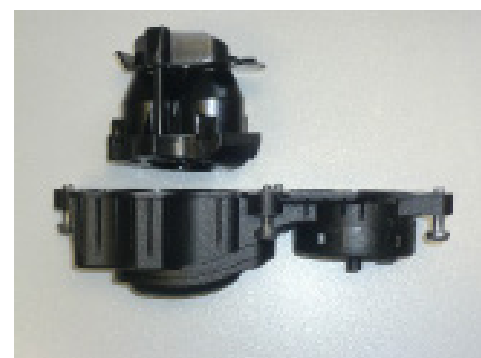
NUOVO KIT DI SOSTITUZIONE  
DEL FILTRO BMW

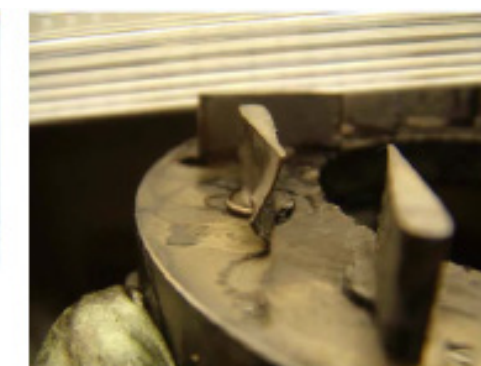
Nella maggior parte dei casi dei turbo spediti dai clienti, e dato che le loro parti sono completamente smontate, osserviamo seri danni alla turbina dello scarico, e sulle palette della geometria, come riportato nelle foto inferiori.

Palette danneggiate

Studiato il caso da parte nostra, sappiamo che l'origine della rottura è prodotta, per il distacco delle lamelle del collettore di aspirazione all'interno del motore, entrando queste nella camera di combustione, dove generalmente causano danni al cielo del pistone, piano della testata e sedi delle valvole, e i resti in uscita dalla canalizzazione dello scarico, entrano in collisione con la turbina dello scarico e le palette della geometria, causando i danni precedentemente menzionati.

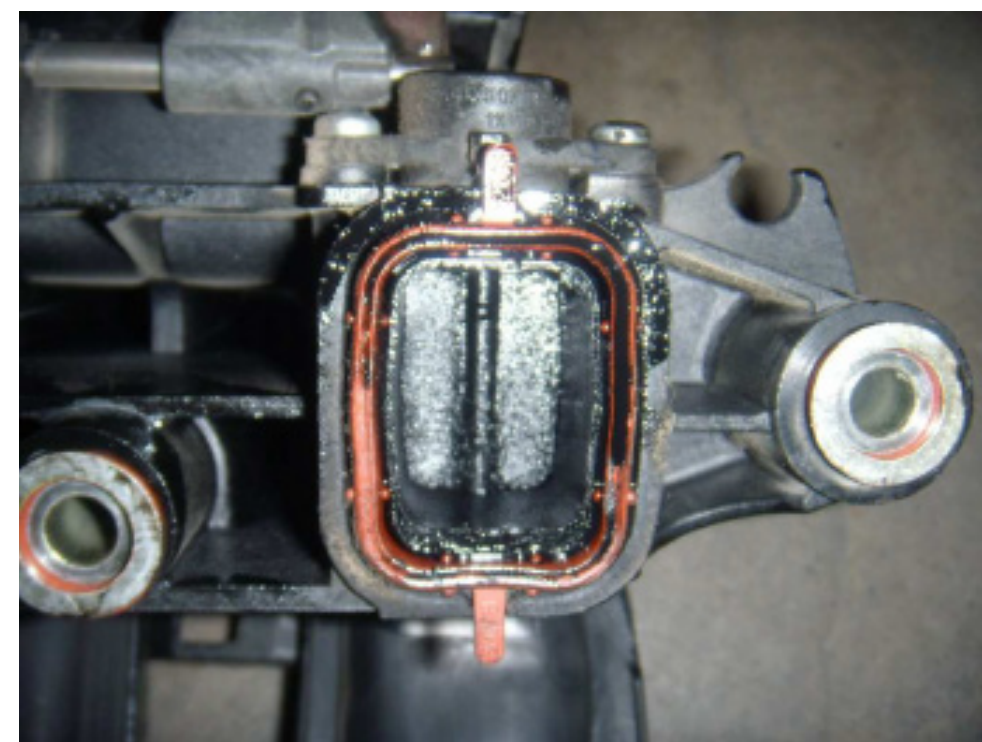
Collettore di aspirazione dell'aria di plastica, con la lamella di turbolenza addizionale

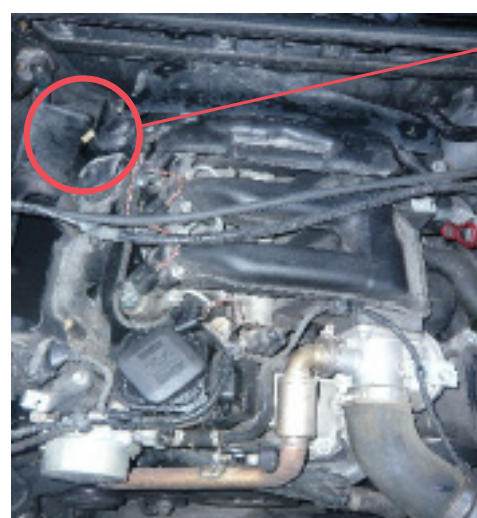
RESPIRADOR DE GASES

Sempre que o turbo for mudado, é necessário examinar o filtro do respirador de gases do motor. Nos novos modelos BMW, a marca já solucionou o problema substituindo esta peça de origem.

Nos modelos com o filtro antigo, este tem de ser substituído. A BMW vende um KIT (11127799224) que melhora o seu funcionamento evitando que o problema volte a surgir. Se isso não for feito, corre-se o risco de com pouquíssimos quilómetros ele ficar entupido e de o turbo se voltar a avariar em virtude dos gases não serem evacuados.

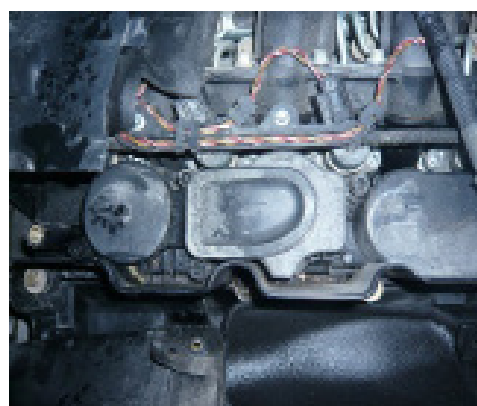
FILTRO BLOQUEADO NÃO FUNCIONAL

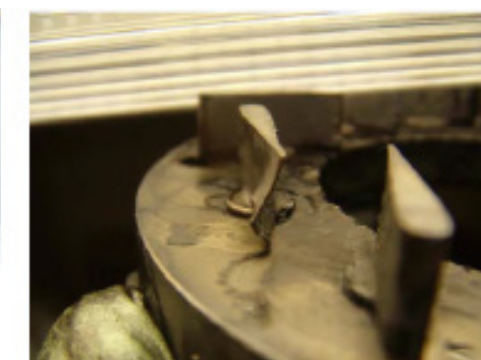
Na maior parte das carcaças que os clientes nos enviam, ao efetuarmos a sua completa desmontagem observamos graves estragos na turbina do escape e no estator da geometria, tal como se pode ver nas fotografias abaixo.

Estator danificado

Depois de termos estudado o caso, observámos que a origem da quebra se deve ao desprendimento das borboletas do coletor de admissão para o interior do motor, entrando estas na câmara de combustão onde geralmente causam estragos na cabeça do pistão, no plano da culaça e nas sedes das válvulas; os restos que saem pela canalização do escape vão contra a turbina do escape e o estator da geometria causando os danos anteriormente referidos.

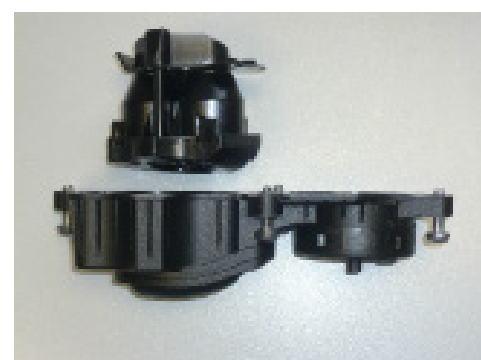
UCPANÝ,  
NEFUNKČNÍ FILTR

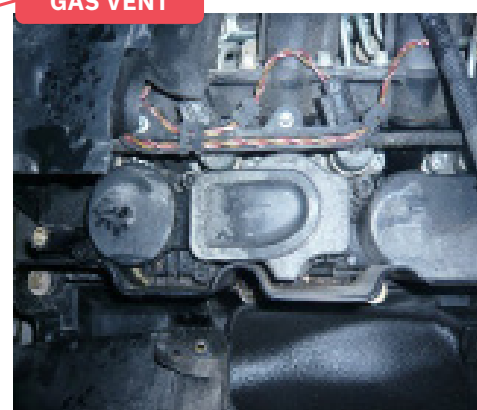
BLOCAT NON FILTRU  
FUNCȚIONAL

Pentru modelele cu filtru vechi, acesta trebuie înlocuit, iar BMW comercializează un KIT (11127799225) care îmbunătățește funcționarea și previne reapariția problemei. Dacă nu se face acest lucru, există riscul ca, după doar câțiva kilometri, filtrul să se blocheze, ceea ce duce la o nouă defecțiune a turbinei, cauzată de gazele care nu pot fi evacuate.

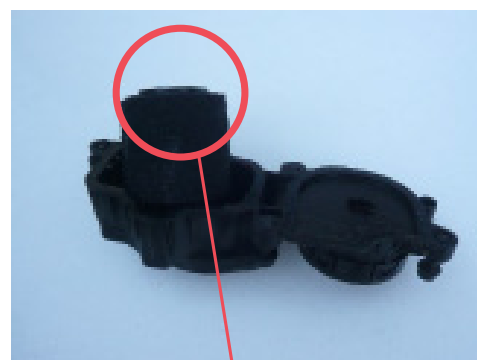
ELTÖMÖDÖTT, NEM MŰKÖDŐ SZŰRŐ

A régi szűrővel rendelkező modellek esetében ezt is ki kell cserélni, és a BMW forgalmaz egy KIT-et (11127799225), amely javítja a működést és megakadályozza a probléma újbóli előfordulását. Ha ez nem történik meg, akkor fennáll a veszélye annak, hogy a szűrő már néhány kilométer megtétele után eltömődik, ami a turbina újabb meghibásodásához vezet, amelyet a nem tudnak kiszellőztetni a gázok okoznak.

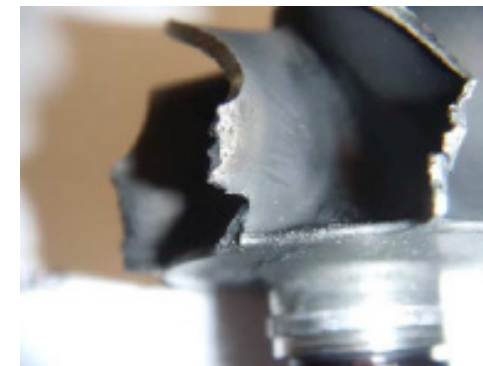
Az esetek többségében, amikor ügyfeleink meghibásodásról számoltak be, a turbó teljes szétszerelése a kipufogóturbina és a geometria fúvóalapáinak jelentős sérülését tárta fel, amint az az alábbi képeken is látható.

Sérült kipufogóturbina

Egy eseti vizsgálat kimutatta, hogy a meghibásodás oka, hogy a légbeszívócsatorna szárnyai letörnek és belépnek a motor égéstermébe, ahol általában kárt okoznak a dugattyúban, a hengerfej tetejében és a szelepülésekben, míg a kipufogócsatornán keresztül kilökött anyag a kipufogóturbinának és a lapátoknak ütközik, a fent említett károkat okozva.

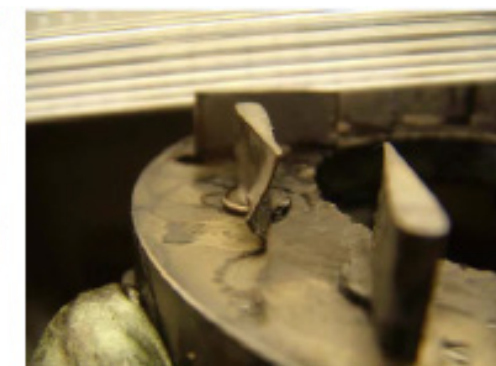
Sérült fúvóalapátok

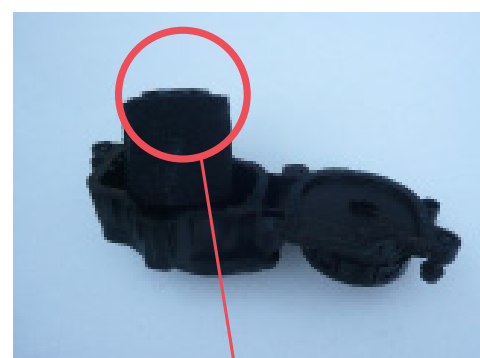
BLOKIRANO NON  
DELUJOČI FILTER
